BAB IV

PENANGANAN DAERAH RAWAN KECELAKAAN

IV.1 Ruas KM 49-50 Jalur A

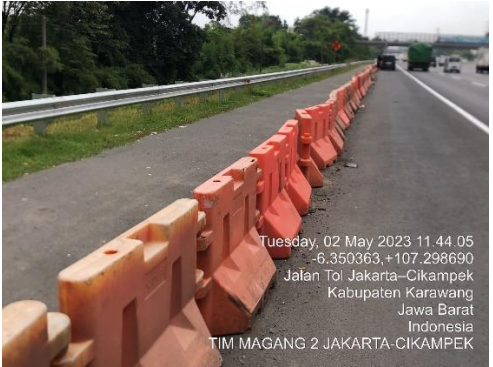
<p>Tuesday, 02 May 2023 11:44:05 -6.350363, +107.298690 Jalan Tol Jakarta-Cikampek Kabupaten Karawang Jawa Barat Indonesia TIM MAGANG 2 JAKARTA-CIKAMPEK</p>	<p><i>Water Barrier</i> pada KM 50-51 A digunakan sebagai pembatas jalan, pengalihan lalu lintas, blok jalan sementara, dan lainnya.</p>
7	<i>Moveable Concrete Barrier</i>

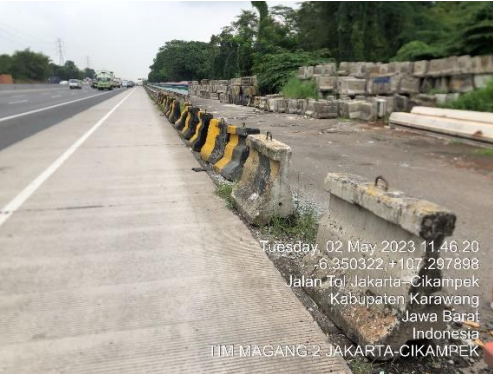
<p>Tuesday, 02 May 2023 11:46:20 -6.350322, +107.297898 Jalan Tol Jakarta-Cikampek Kabupaten Karawang Jawa Barat Indonesia TIM MAGANG 2 JAKARTA-CIKAMPEK</p>	<p>Peletakkan <i>Moveable Concrete Barrier</i> sangat renggang untuk menjadi pagar pemisah antara rumija dan daerah diluar rumija. Berfungsi sebagai pengarah lajur lalu lintas dan bisa dipindahkan sesuai kebutuhan.</p>

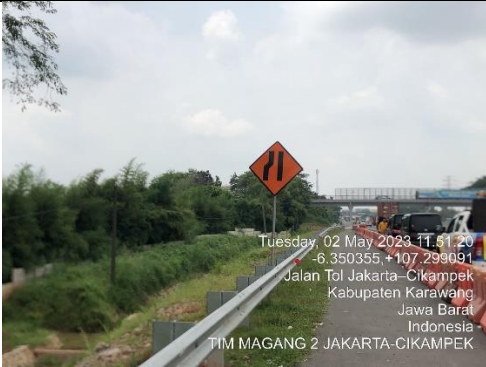
No	Jenis Perlengkapan Jalan	Gambar	Keterangan
9	Rambu Peringatan Adanya Penyempitan Jalan

Rambu peringatan adanya penyempitan jalan pada KM 50-51 A berfungsi untuk memperingatkan pengguna jalan agar berhati-hati akan adanya penyempitan badan jalan di bagian kiri jalan.
10	Reflektor

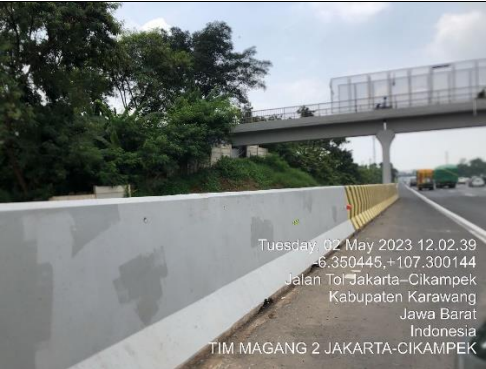
Reflektor yang terdapat di KM 50-51 A peletakkannya sudah sesuai dengan Peraturan Menteri No. 82 Tahun 2018 tentang Alat Pengendali dan Pengaman Jalan. Kondisinya masih bagus.
11	Rambu Batas Kecepatan

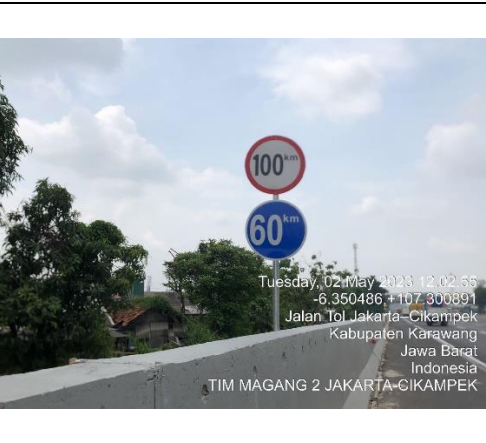
Rambu batas kecepatan pada KM 50-51 A berfungsi menjadi informasi kepada pengemudi batas kecepatan maksimal kendaraan di jalan yang dilalui. Kondisi rambu ini masih bagus dan terlihat jelas dan sudah sesuai dengan aturan yang berlaku.
12	Rambu Peringatan Kurangi Kecepatan

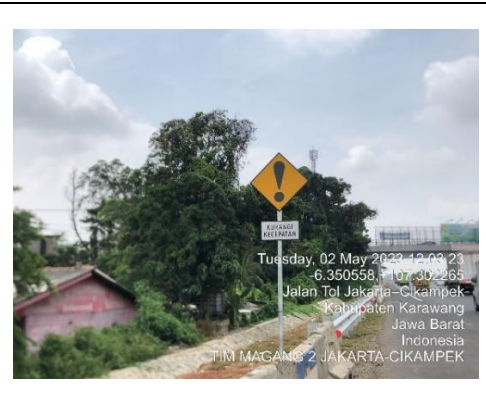
Rambu peringatan kurangi kecepatan pada KM 50-51 A berfungsi untuk memperingatkan kepada pengguna jalan agar mengurangi kecepatannya. Kondisi rambu masih bagus dan terlihat jelas dan sudah sesuai dengan ketentuan yang ada.

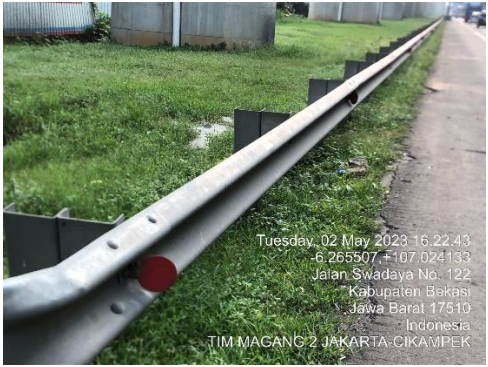
<p>Peletakkan guardrail sudah sesuai dengan Peraturan Menteri No. 82 Tahun 2018 tentang Alat Pengendali dan Pengaman Jalan. Kondisi Guardrail cukup baik dalam menahan benturan dari kendaraan.</p>
3	Marka Jalan

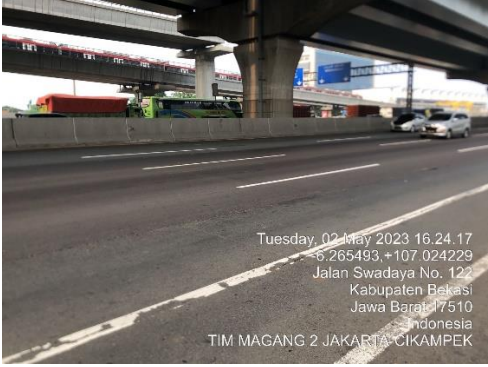
<p>Marka jalan pada KM 17-16 B sudah sesuai dengan standar dan ketentuan yang berlaku. Pemasangan marka sudah sesuai dengan Peraturan Menteri No. 67 Tahun 2018 tentang Marka Jalan. Berfungsi membantu pengemudi sebagai penunjuk saat melintas pada malam hari.</p>

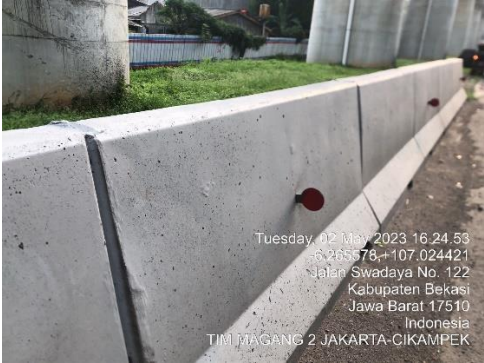
No	Jenis Perlengkapan Jalan	Gambar	Keterangan
4	Reflektor dan <i>Concrete Barrier</i>

<p>Reflektor yang terdapat di KM 17-16 B peletakkannya sudah sesuai dengan Peraturan Menteri No. 82 Tahun 2018 tentang Alat Pengendali dan Pengaman Jalan. Kondisinya masih bagus. <i>Concrete barrier</i> pada KM 17-16 B masih bagus dan kuat. Dan spesifikasi sudah dengan standarisasi yang berlaku.</p>
5	<i>Median Concrete Barrier</i>

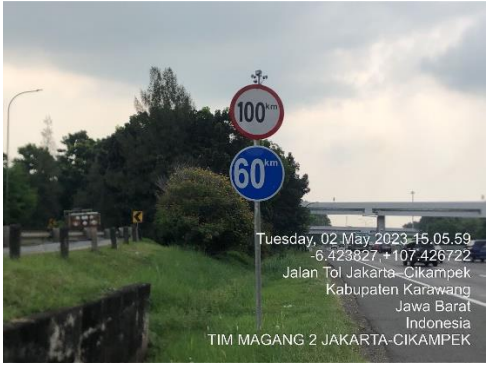
<p>Rambu batas kecepatan pada KM 68-67 B berfungsi menjadi informasi kepada pengemudi <i>batas kecepatan</i> maksimal kendaraan di jalan yang dilalui. Kondisi rambu ini masih bagus dan terlihat jelas dan sudah sesuai dengan aturan yang berlaku.</p>
4	Drainase
