## **BAB V**

### **PENANGANAN DAERAH RAWAN KECELAKAAN**

#### **A. Penanganan Lokasi Rawan Kecelakaan**

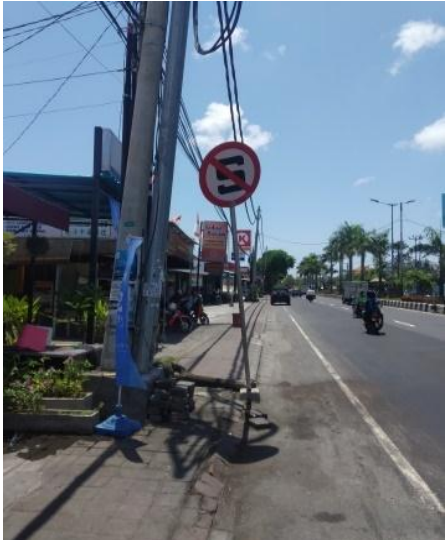
3	Rambu Larangan Berhenti	2	Baik, namun tiangnya miring

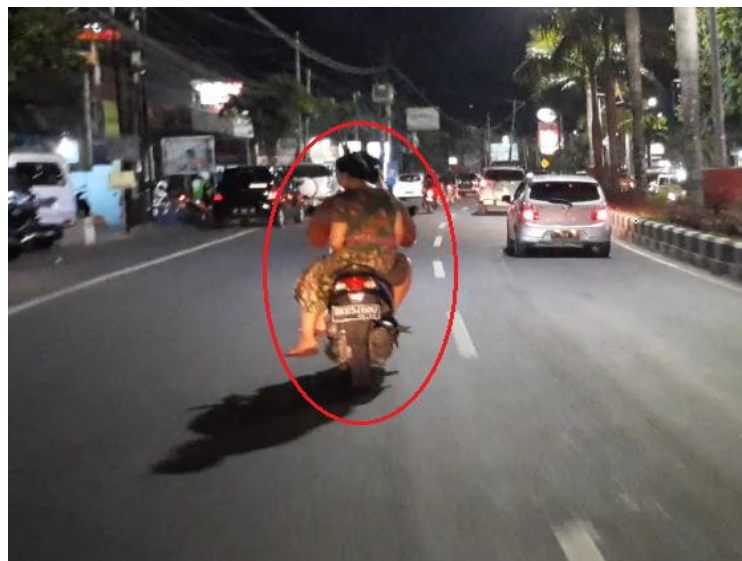
Dari data diatas, kesimpulanya bahwa jumlah pelanggaran lalu lintas banyak terjadi yaitu tidak menggunakan helm. Hal ini dikarenakan pada pukul 19.00 – 20.00 malam hari pengguna jalan tidak patuh karena tidak adanya aparaturnya penegak hukum dalam hal ini adalah pihak kepolisian sehingga banyak pengguna jalan yang berkendara sepeda motor tidak menggunakan helm baik jarak dekat maupun jarak jauh. Berikut merupakan beberapa perilaku pengguna jalan yang melanggar seperti terlihat Gambar 5. 7

Gambar 5. 7 Pelanggaran Lalu Lintas Tidak Menggunakan Helm  
(Sumber: Hasil Survei, 2019)

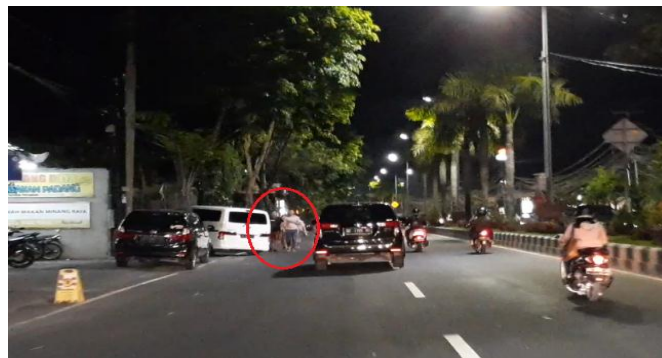
Gambar 5. 8 Aktivitas Pejalan Kaki Yang Berjalan di Tepi Jalan  
(Sumber: Hasil Survei, 2019)

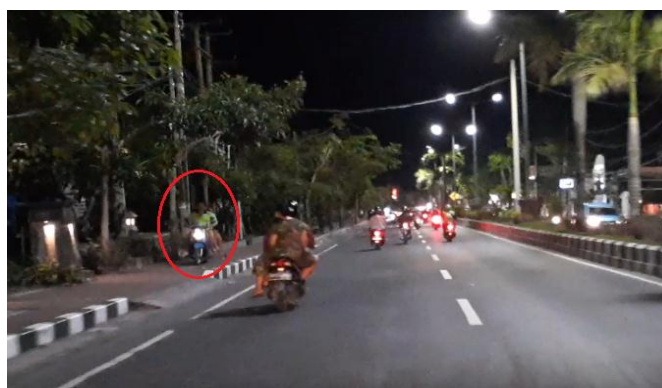
Gambar 5. 9 Trotoar digunakan untuk Sepeda Motor  
(Sumber: Hasil Survei, 2019)

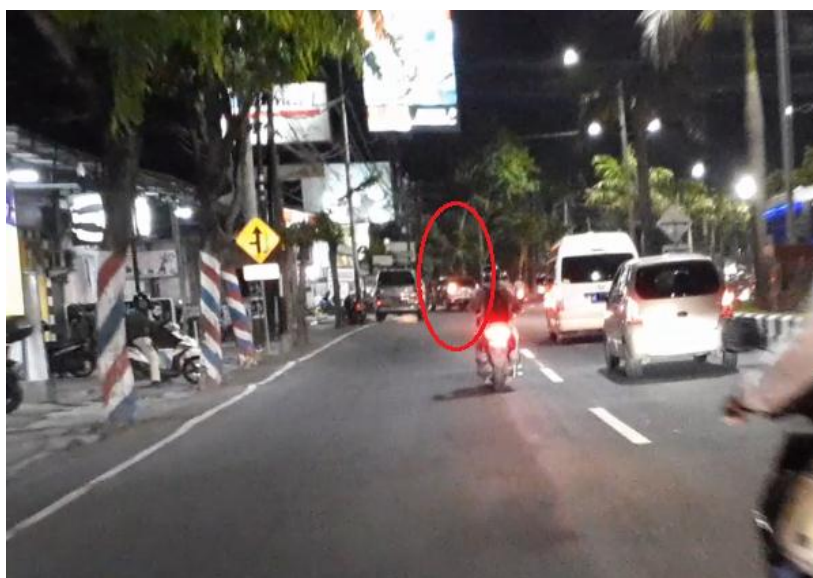
Gambar 5. 10 Konflik Diverging  
(Sumber: Hasil Survei, 2019)

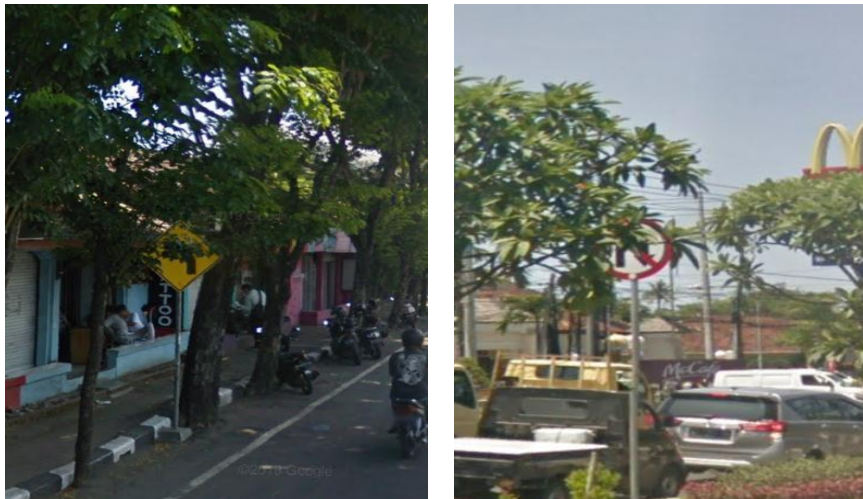
Di jalan By Pass Ngurahrai terdapat banyak rambu-rambu tetapi banyak juga yang terhalang oleh pohon. Sehingga Pada saat malam hari pejalan kaki maupun kendaraan yang akan melalui jalan tersebut tidak terlihat dengan jelas. Oleh karena itu, diusulkan pada lokasi tersebut untuk dilakukan pembersihan lahan sehingga Rambu-rambu di jalan dapat berfungsi dengan baik.

Gambar 5. 12 Rambu terhalang oleh pohon  
(Sumber: Hasil Survei, 2019)

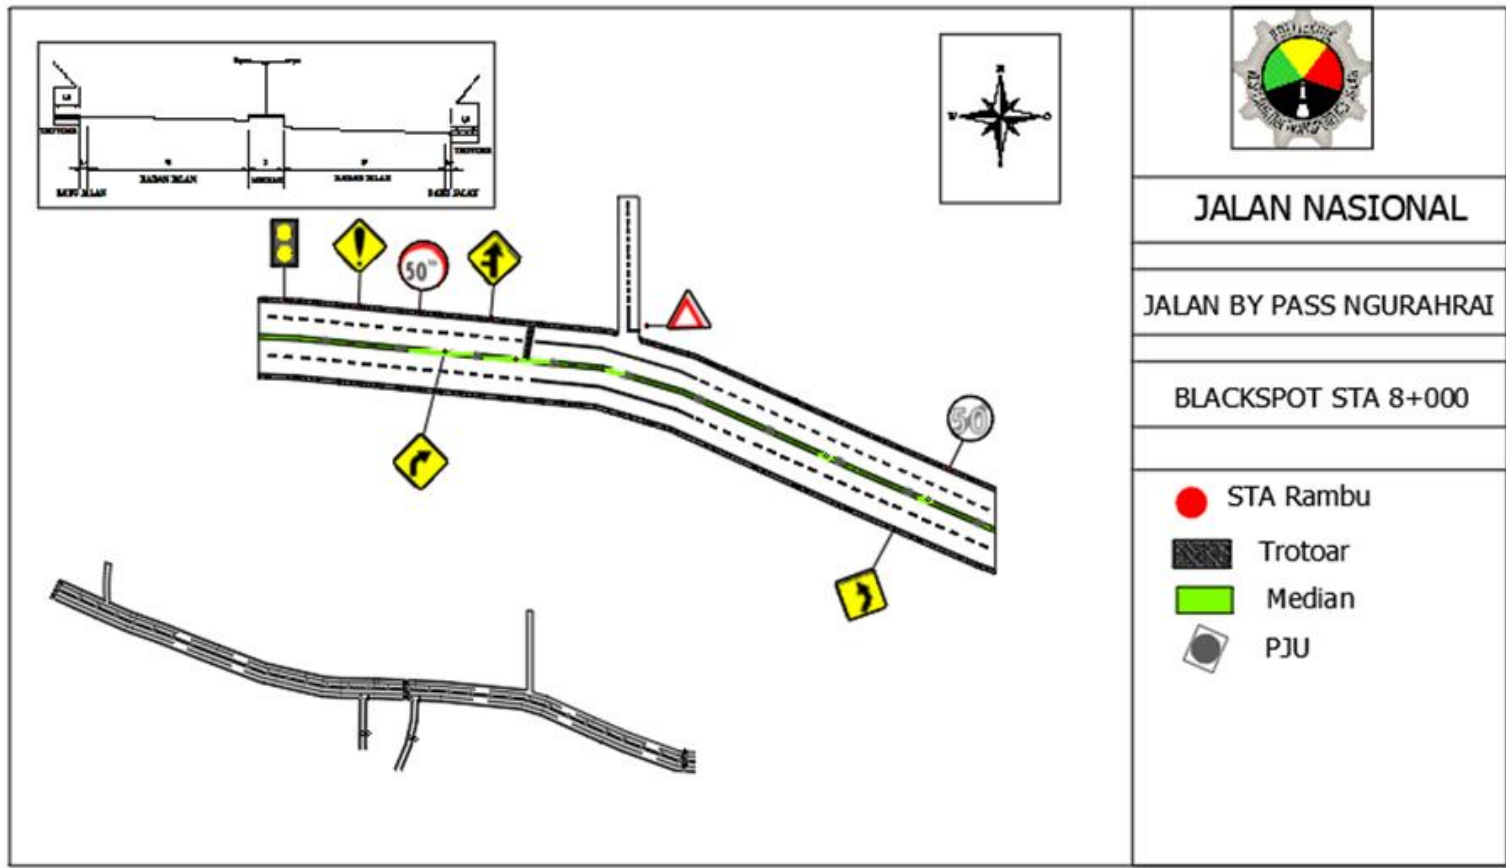
Gambar 5. 13 Gambar Rekomendasi Jalan By Pass Ngurah Rai  
 (Sumber : Hasil Analisis, 2019)

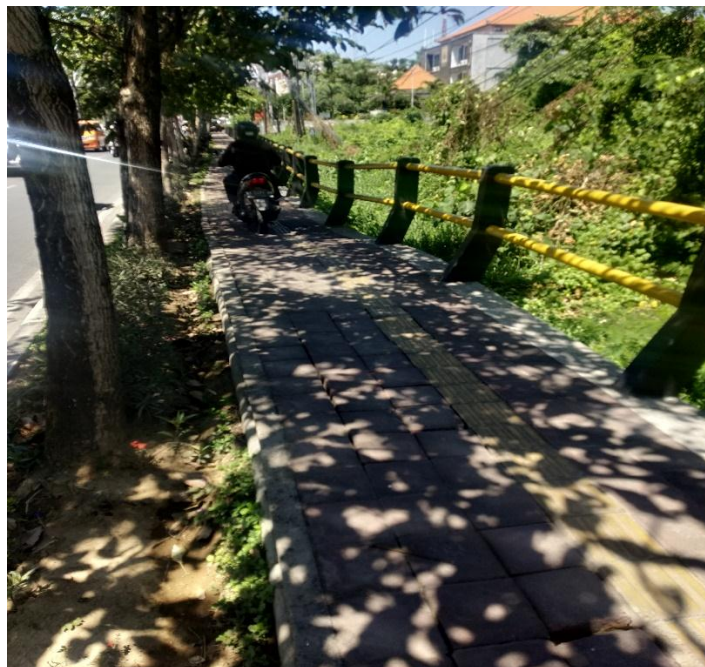
Gambar 5.23 Pengendara Sepeda Motor Menyalahgunakan Trotoar pada STA  
0 + 800 Jalan Sunset Road  
(Sumber: Hasil Survei, 2019)

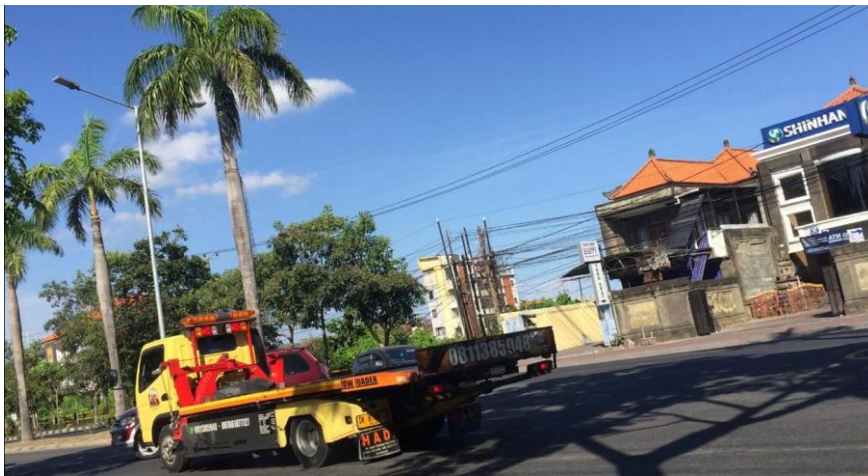
Gambar 5.27 konflik merging  
(Sumber: Hasil Survei, 2019)

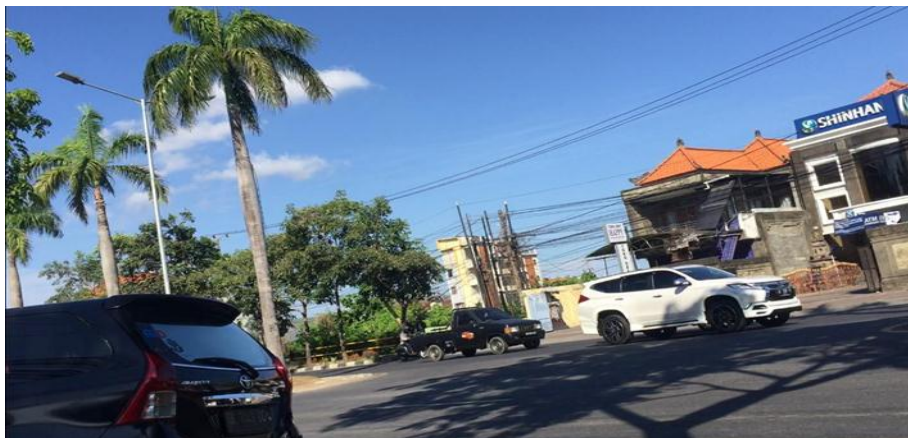
Gambar 5.28 konflik stopping  
(Sumber: Hasil Survei, 2019)

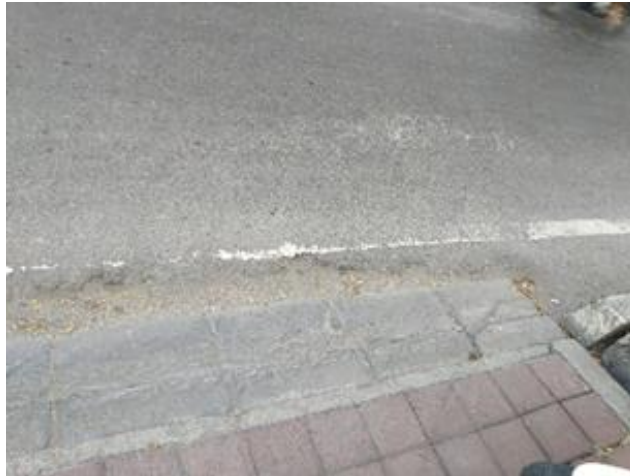
Menurut PM 34 tahun 2014 tentang Marka Jalan disebutkan bahwa marka berfungsi untuk mengatur lalu lintas, memperingatkan, atau menuntun pengguna jalan dalam berlalu lintas. Kondisi marka jalan di lokasi rawan kecelakaan sudah memudar bahkan sudah hamper hilang. Di antaranya baik marka tengah, marka tepi maupun marka zebracross. Pengecatan perlu dilakukan karena kondisi marka sudah mulai memudar yang mengakibatkan beberapa kendaraan melewati batas lajur yang diperbolehkan. Hal ini dapat membuat kendaraan melaju pada lajur yang berlawanan arah yang dapat berpotensi terjadi kecelakaan. Selain itu pada saat malam hari marka dapat terlihat dan menginformasikan tentang bentuk dan arah geometri jalan tersebut. Menurut aturan PM 34 tahun 2014 tentang Marka Jalan disebutkan bahwa marka membujur berupa garis utuh larangan bagi kendaraan yang melintasi garis tersebut dan sebagai pembatas serta pembagi jalan dengan lebar minimal 15cm.

Gambar 5.29 Kondisi Eksisting Marka Tepi Yang Memudar  
(Sumber: Hasil Survei, 2019)

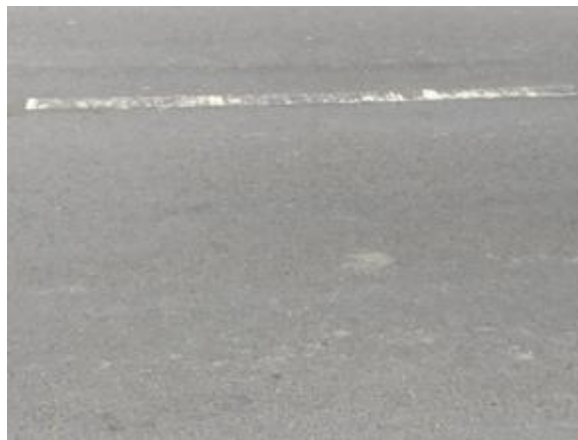
Gambar 5. 30 Kondisi Eksisting Marka Tengah Yang Memudar  
(Sumber: Hasil Survei, 2019)

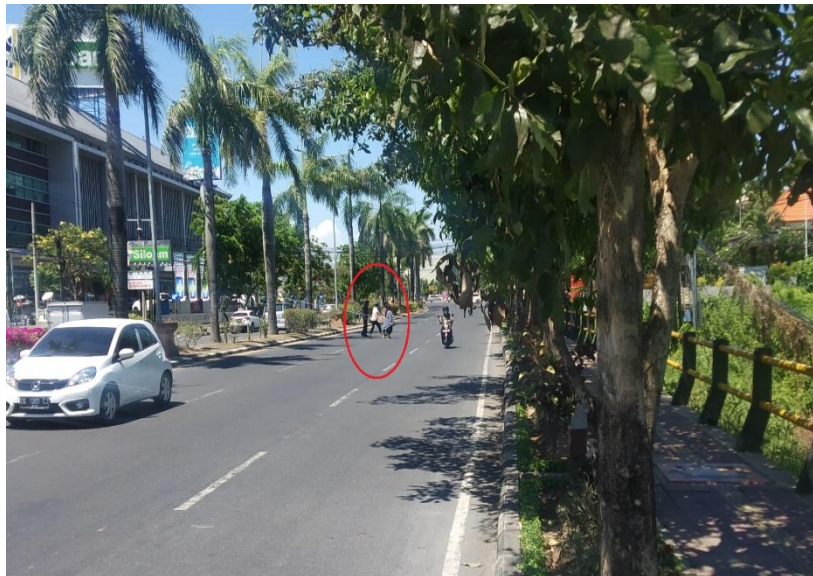
Ruas Jalan Sunset Road memiliki rambu pemberitahuan menyeberang yang terletak didepan Lippo Plaza, tetapi setelah rambu tersebut tidak ada *zebracross* yang tersedia. Seperti pada gambar dibawah ini :

Gambar 5.31 Pejalan kaki yang menyebrang didepan Lippo Plaza  
(Sumber: Hasil Survei, 2019)

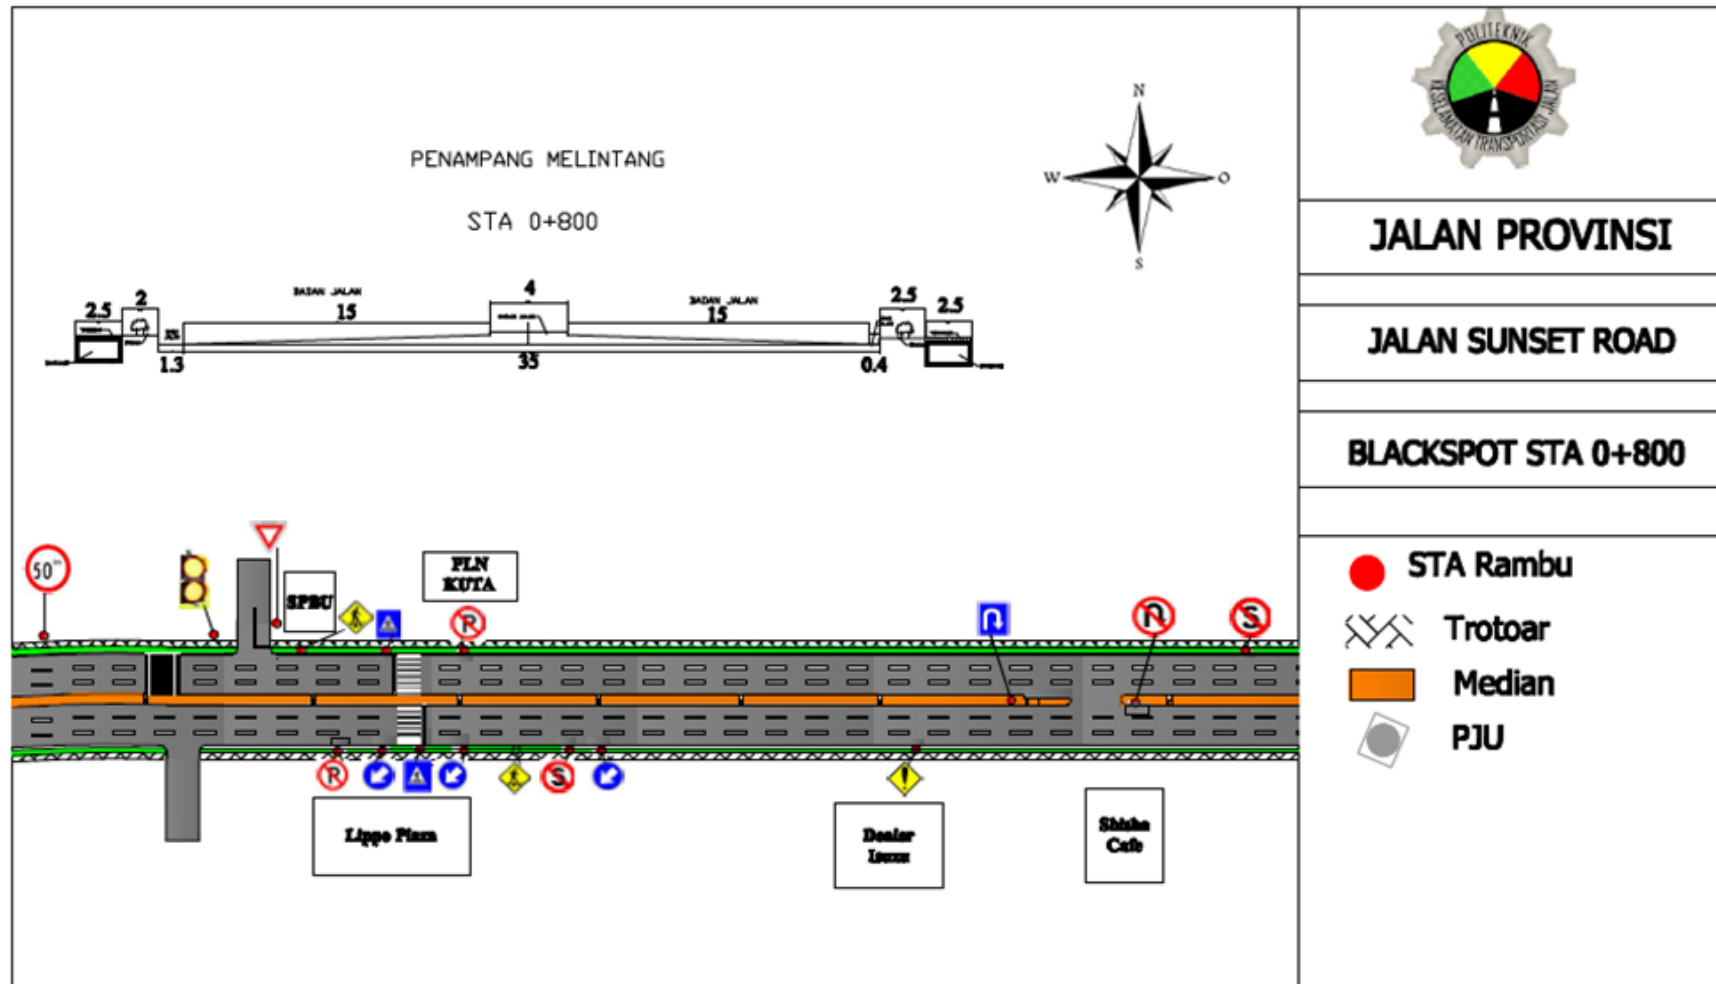
Gambar 5. 32 Gambar Rekomendasi Jalan Sunsetroad

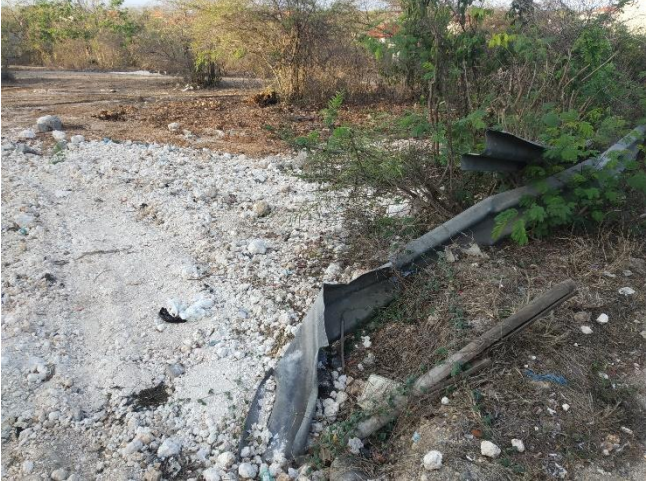
No	Jenis Perlengkapan Jalan	Jumlah	Kondisi	Foto
6	Guardrail	1	Rusak

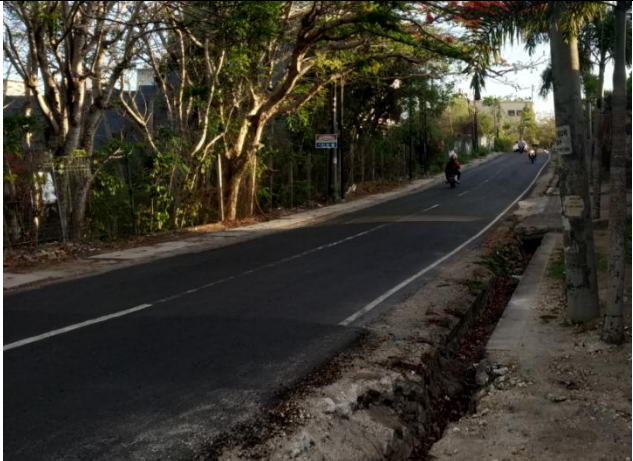
8	Marka Tengah	1	Pudar

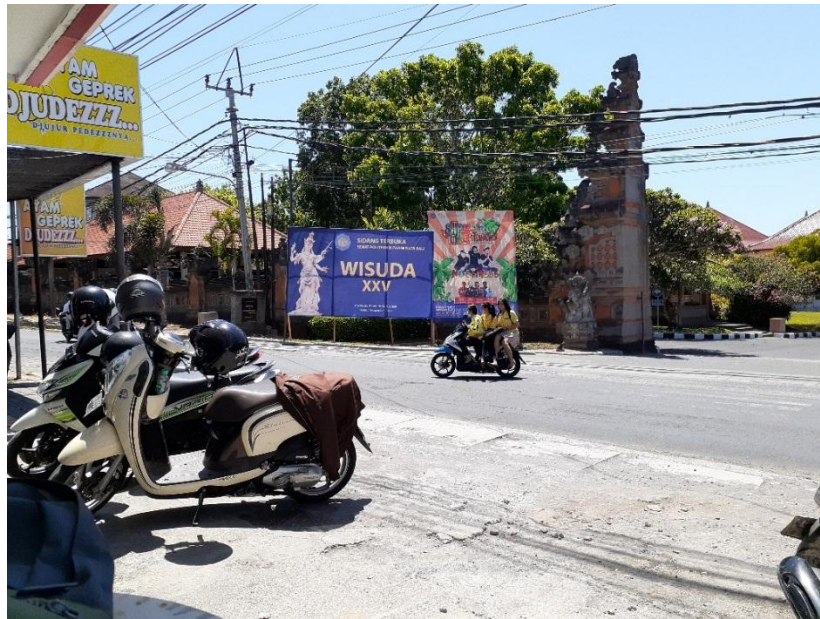
Gambar 5. 39 Pelanggaran Pengendara Sepeda Motor tidak Menggunakan Helm  
(Sumber: Hasil Survei, 2019)

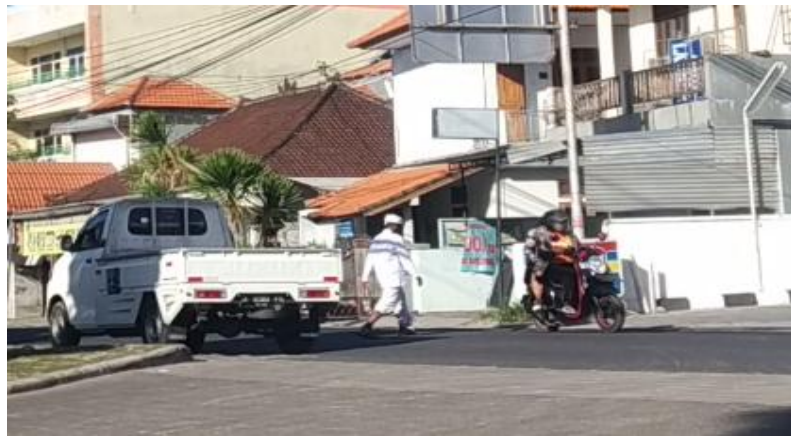
Gambar 5.40 Pejalan Kaki Yang Menyebrang Jalan Tidak Menggunakan *Zebra Cross*  
(Sumber: Hasil Survei, 2019)

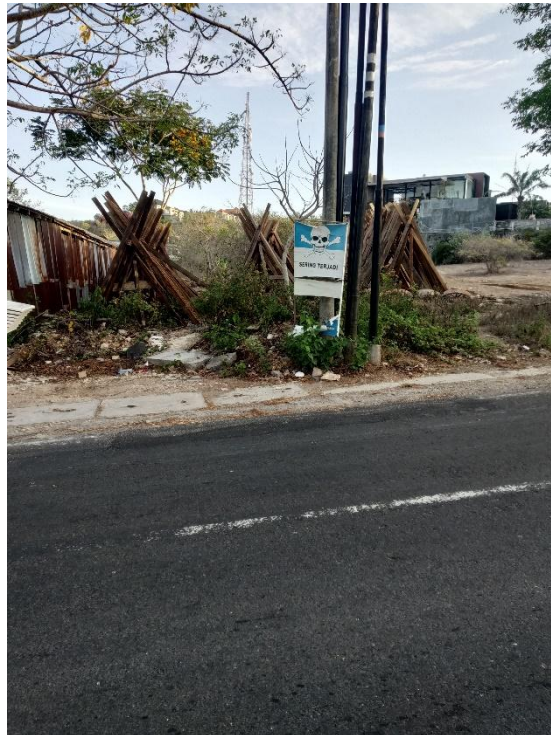
Gambar 5. 49 Kondisi papan peringatan rawan kecelakaan yang sudah rusak  
(Sumber: Hasil Survei, 2019)

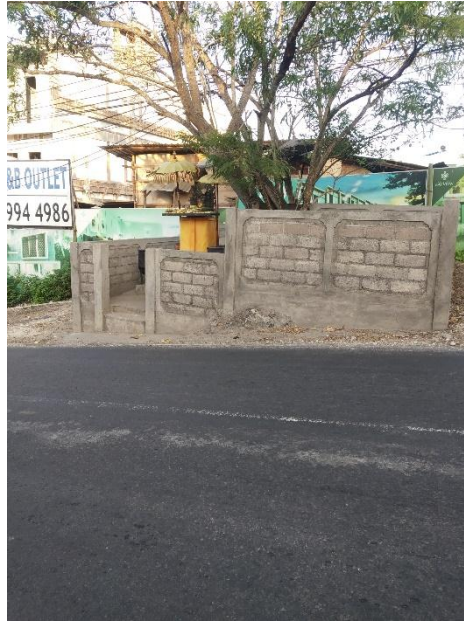
Gambar 5. 52 Kondisi Eksisting Marka Tengah Yang Memudar  
(Sumber: Hasil Survei, 2019)

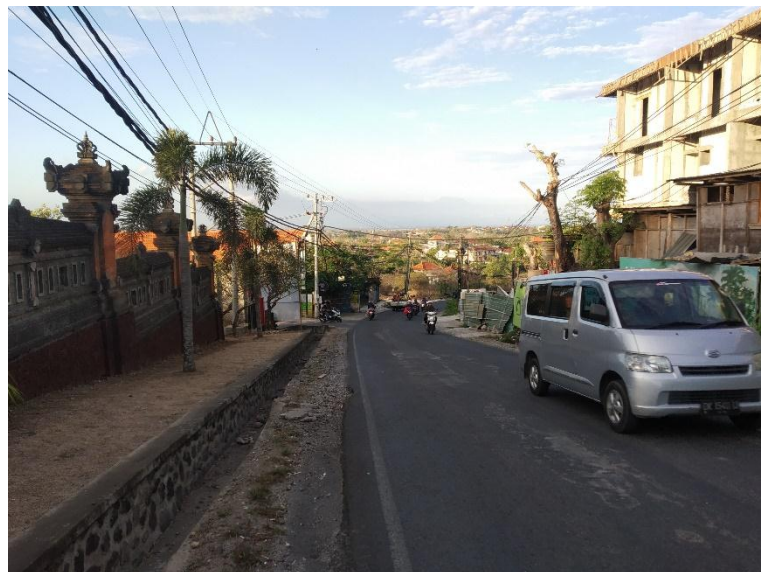
Gambar 5. 53 Kondisi Eksisting Marka Tepi Yang Memudar  
(Sumber: Hasil Survei, 2019)

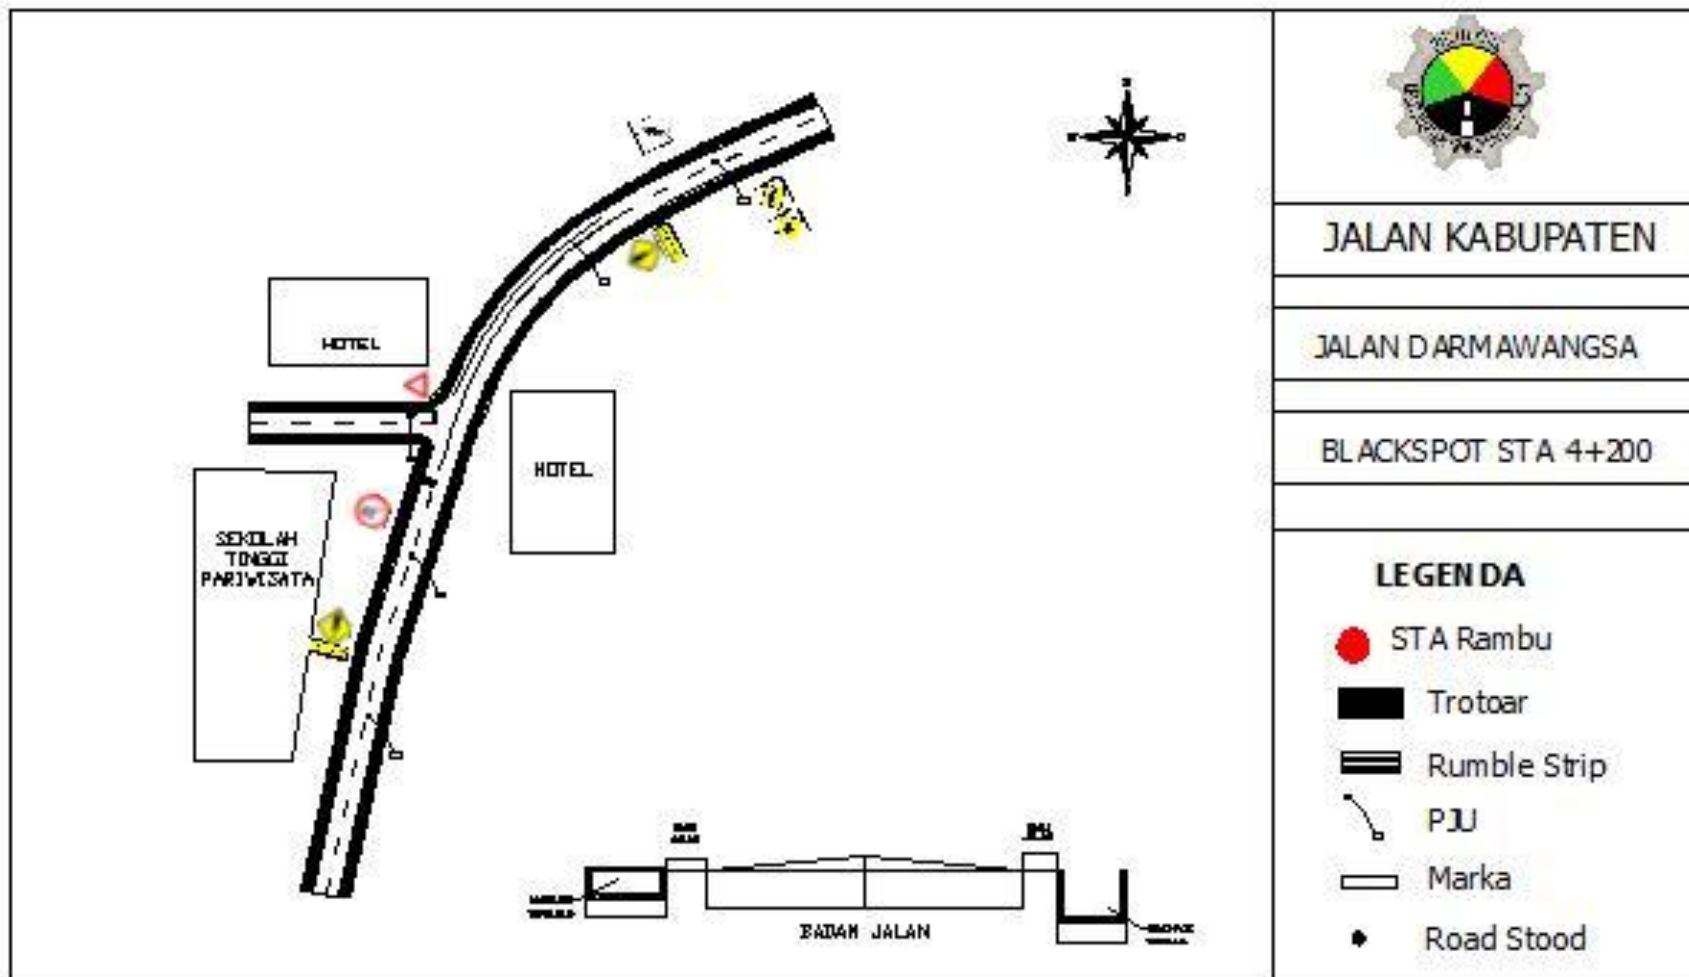
Gambar 5. 55 Gambar Rekomendasi Jalan Darmawangsa  
(Sumber : Hasil Analisis, 2019)
