BAB V

PENANGANAN DAERAH RAWAN KECELAKAAN

V.1 Jalan Jendral Sudirman

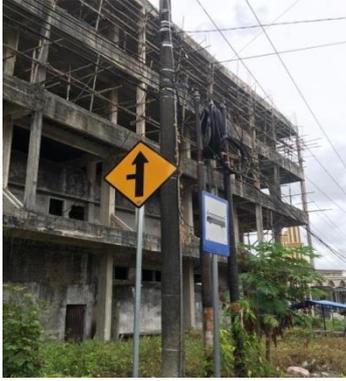
<p data-bbox="826 875 1316 958">Penumpukan rambu yang dapat mengakibatkan kekeliruan informasi</p>

Pada ruas Jalan Sudirman terutama pada area depan Rumah Makan Mawar, ditemukan banyak sekali rambu yang tertutup oleh pertokoan dan penempatan yang tidak sesuai. Marka dan rambu tersebut sebagian besar sudah tidak sesuai dengan ketentuan yang berlaku seperti banyaknya marka dan rambu yang kurang dapat memantulkan cahaya dari kendaraan bermotor atau *Retroreflektor* serta penempatan rambu yang terlalu menumpuk dapat mengakibatkan kurang efektif.

Perbaiki Rambu DRK yang berada di samping RM. Mawar. Pemasangan *Warning light*, penambahan marka *Rumble strip*. Bukaan yang berada di depan RM. Mawar merupakan titik lokasi rawan kecelakaan karena posisinya yang berada di turunan dan tanjakan serta tikungan sehingga jarak pandangnya yang terbatas membuat bukaan tersebut jadi cukup membahayakan, Untuk mengurangi *hazard* maka disarankan adanya penambahan rambu seperti *Warning light* dan

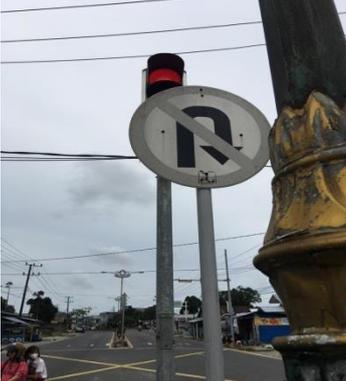
<p data-bbox="826 1391 1316 1637">Rambu larangan putar balik yang mulai pudar dan terletak tidak jauh dengan pju sehingga membuat rambu tidak terlihat jelas dan terhalang</p>

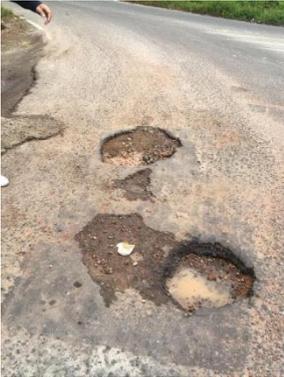
<p>Terdapatnya perkerasan jalan yang rusak dengan kedalaman lubang yang cukup dalam dan dapat mengakibatkan kecelakaan apabila pengendara tidak melihatnya terutama dimalam hari.</p>

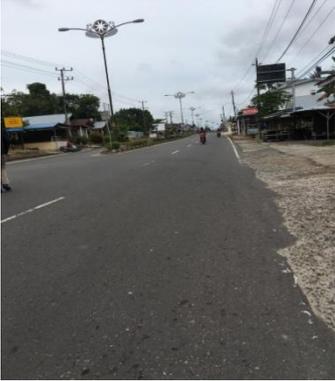
<p>Kondisi jalan merupakan tanjakan dan turunan dan adanya area putar balik kendaraan</p>
3.	Marka

Pada ruas Jalan Sudirman terutama pada area depan Rumah Makan Mawar, merupakan jalan yang cukup ekstrim karena adanya tikungan, tanjakan, turunan dan sekaligus area putar balik sehingga mengakibatkan jarak pandang pengemudi menurun.

penambahan marka *Rumble strip*, agar pengendara yang hendak berputar balik akan menurunkan kendaraannya dan akan lebih berhati – hati lagi.

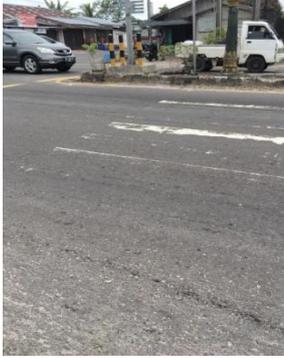
Pudarnya marka pada mulut simpang sehingga pengendara tidak dapat menangkap informasi yang jelas saat berhenti di simpang tersebut.
--	--	---

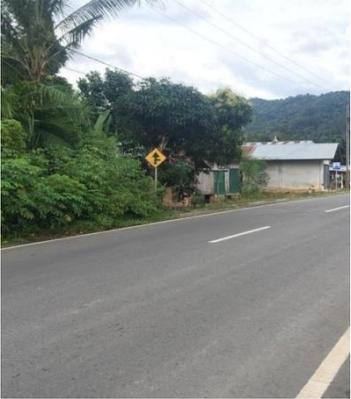
<p>Rambu yang tertutup dengan tumbuhan liar yang dapat mengakibatkan tidak terlihat oleh pengemudi sehingga informasi yang tangkap berkurang.</p>
2.	Kondisi Geometrik

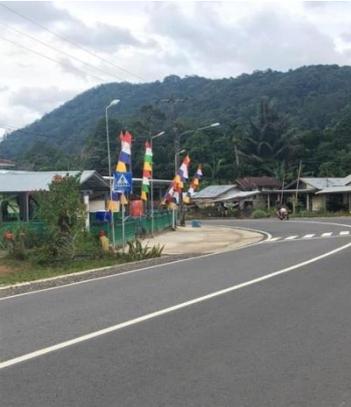
<p>Terdapatnya tikungan tajam di daerah tersebut dan adanya bangunan yang ada dapat mengakibatkan menurunnya jarak pengemudi</p>

Pada jalan Raya Membalung desa Bantan daerah rawan kecelakaan terletak pada daerah masjid Al Hidayah. Jalan tersebut memiliki tikungan yang tajam dan tipe jalan tanjakan dan tikungan. Pada tikungan tersebutlah titik darah rawan kecelakaan, di akhir tanjakan tertutup dengan adanya bangunan yang berada di sebelah kiri jalan, sehingga kendaraan dari bawah jika kecepatan tinggi tidak mengetahui jika jalan menikung tajam kekiri sehingga akan memakan lajur dari arah berlawanan, kecepatan rata – rata kendaraan yang melintas pada titik tersebut untuk motor 61 dan mobil 60 km/jam. Kondisi tersebut akan berbahaya jika terdapat kendaraan dari arah berlawanan. Banyak terjadi kecelakaan pada lokasi ini dikarenakan kurangnya antisipasi pengendara terhadap kondisi jalan.

Penambahan rambu batas kecepatan disebelum simpang 3 Bantan. kemudian pemasangan rambu prioritas di salah satu mulut simpang. Pemasangan cermin tikung yang bertujuan agar pengendara dapat melihat kondisi diarah jalan yang berlawanan. Pemasangan rumble strip

untuk mengurangi kecepatan pengendara. Pemasangan *warning light* untuk memberi peringatan bagi pengendara.

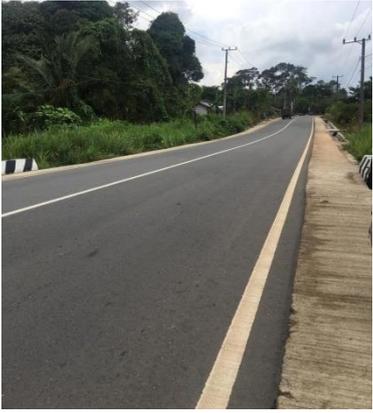
<p>Kondisi jalan merupakan tanjakan dan turunan.</p>

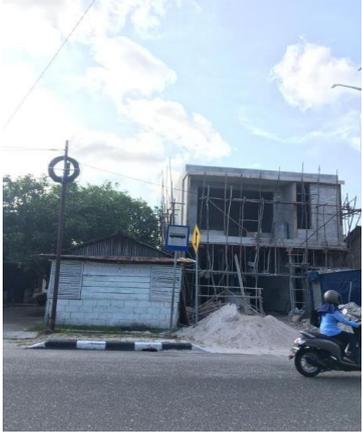
<p data-bbox="858 943 1353 1084">Rambu yang menumpuk membuat pengendara menjadi sulit untuk menangkap informasi</p>

Perbaikan dan penempatan ulang rambu prioritas karena rambu sebelumnya sudah mulai memudar dan terdapat beberapa rambu yang ada disekitar daerah tersebut penempatannya kurang terlihat sehingga dapat mengurangi informasi yang disampaikan. Perbaikan *warning light*,

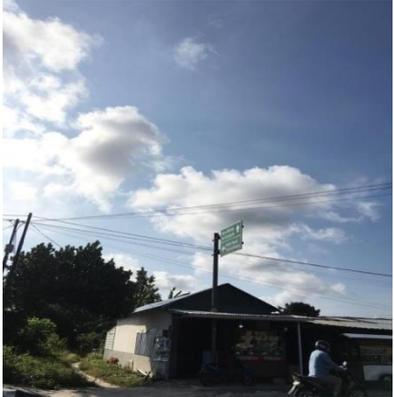
<p data-bbox="858 1532 1353 1615">Adanya rambu yang berdiri pada perumahan warga</p>

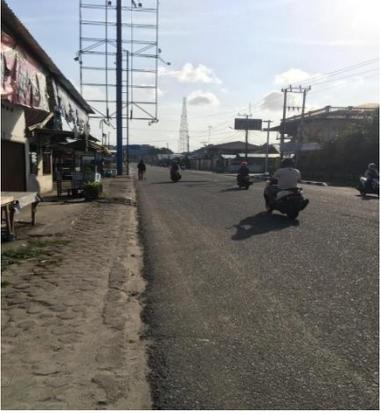
<p data-bbox="863 689 1318 775">Marka yang ada sudah pudar dan ada pula yang sudah hilang</p>
----	-------	--

warning light sebelumnya sudah tidak aktif ada baiknya untuk segera diperbaiki agar pengendara dapat lebih berkendara dengan lebih hati – hati lagi. Perbaikan marka, marka sebelumnya sudah memudar dan hampir tak terlihat.
