BAB VI
PENANGANAN LOKASI RAWAN KECELAKAAN

VI.2 Lokasi Jalan Kol. H. Burlian, Sukarami

VI.3 Lokasi Jalan Soekarno-Hatta, Alang Alang Lebar

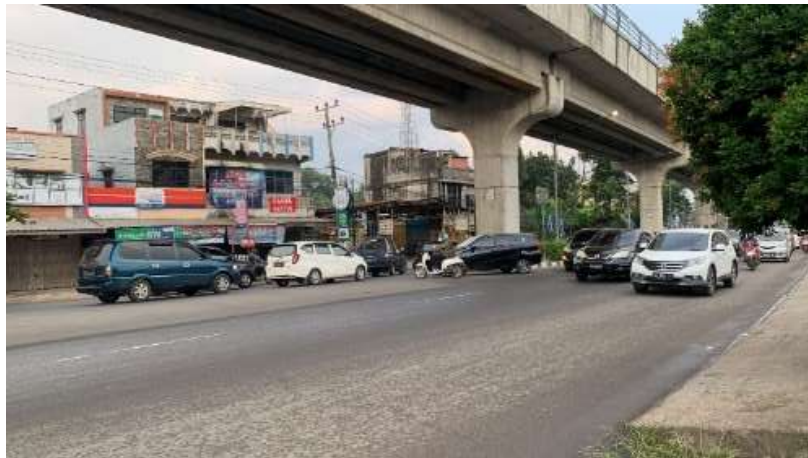
Gambar VI. 4 Kondisi jalan Kol. H. Burlian

Kondisi jalan pada jalan Kol H. Burlian masih bagus dan terawat dan merupakan jalan datar dengan perkerasan aspal. Pada perlengkapan jalan terdapat rambu peringatan, rambu larangan putar balik, rambu peringatan banyak pejalan kaki dan dilarang parkir.

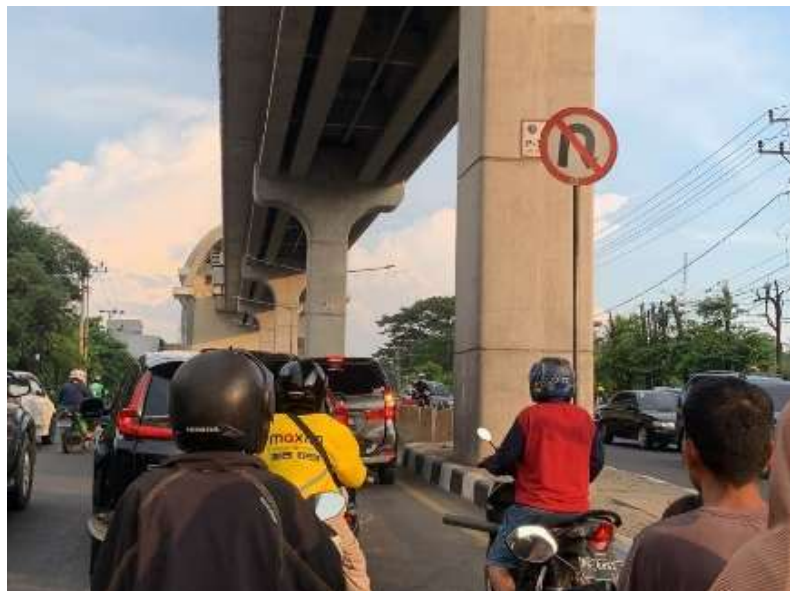
Gambar VI. 5 Rambu larangan putar balik

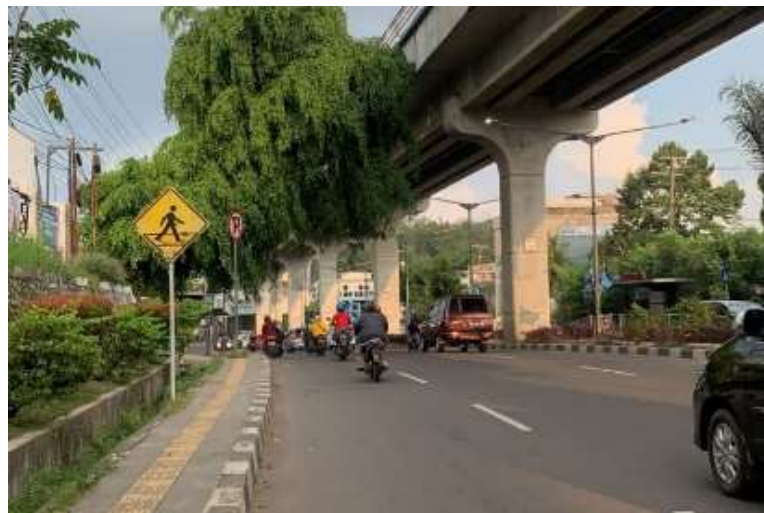
Gambar VI. 7 Rambu peringatan banyak pejalan kaki dan larangan parkir

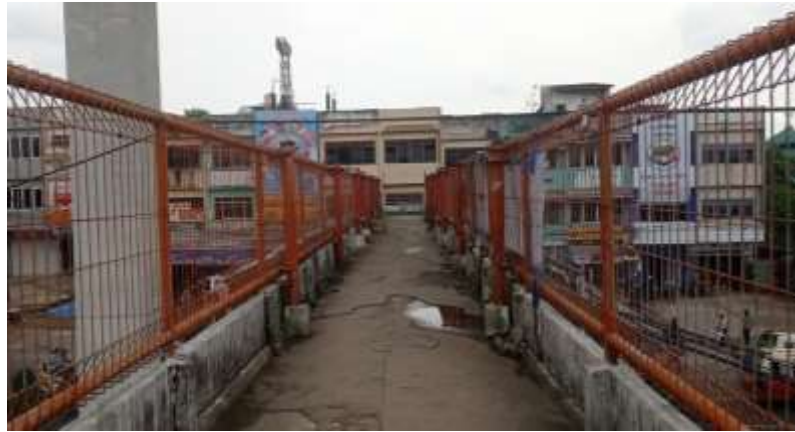
Gambar VI. 9 Kondisi jembatan penyeberangan orang di Jl. Kol H. Burlian

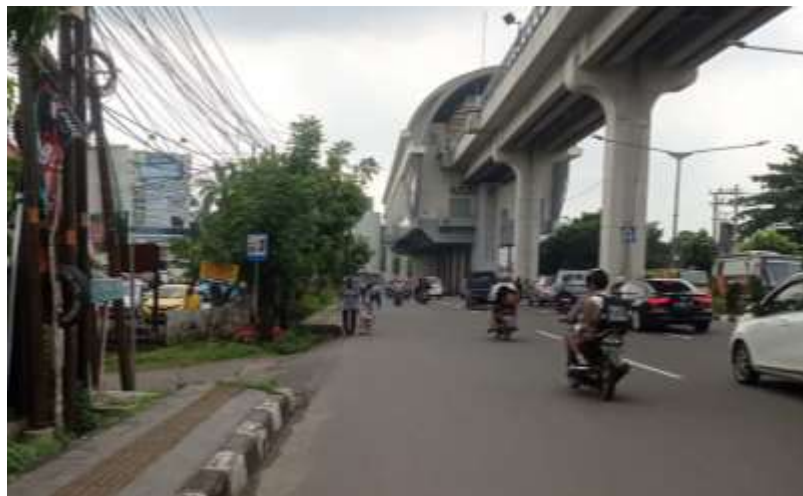
Gambar VI. 10 Pejalan kaki tidak menyusuri trotoar

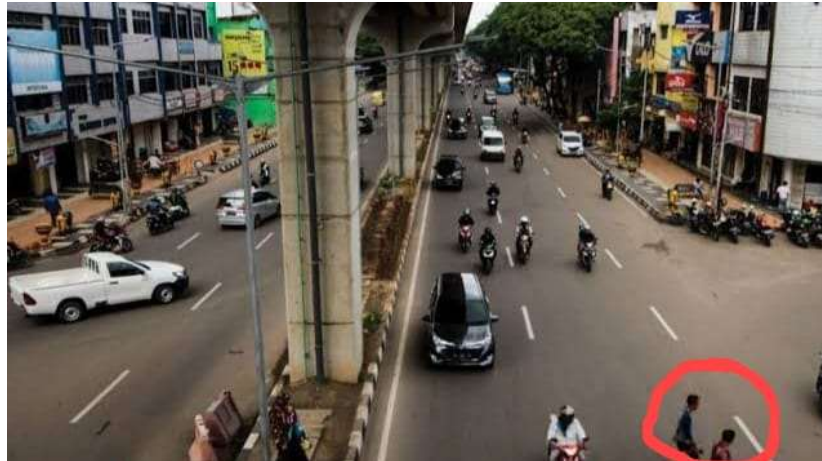
Gambar VI. 11 Pejalan kaki tidak menyeberang melalui JPO

Pejalan kaki pada Jl. Kol. H. Burlian relatif rendah, kurang dari 50 pejalan kaki per jam. Tetapi banyak yang melaksanakan kegiatan menyeberang tanpa melewati JPO (Jembatan Penyebrangan Orang).

<p>Penyebrang jalan tidak menggunakan JPO karena jarak antar JPO jauh, diketahui bahwa jarak JPO ke stasiun LRT sebagai alternatif menyebrang adalah 283,3 meter</p>	<p>Menambahkan <i>pelican crossing</i> atau <i>Zebra Cross</i> diantara kedua jembatan penyebrangan</p>
4	  <p>Belum terdapat <i>rumble strip</i> sebagai pemacu untuk mengurangi kecepatan pada jalan menurun dan sebelum <i>pelican crossing</i></p>	  <p>Menambahkan <i>rumble strip</i> 100 meter sebelum <i>pelican crossing</i></p>

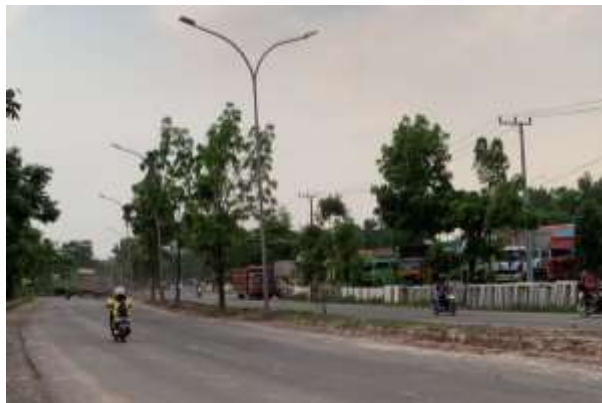
Kondisi jalan pada jalan Soekarno-Hatta, Alang – Alang Lebar pada saat ini sudah bagus dan merupakan jalan datar dengan perlengkapan jalan terdapat berupa PJU namun saat malam hari tidak menyala, rambu dilarang membunyikan klakson, dan rambu peringatan ada lalu lintas pejalan kaki. Di bagian tepi jalan maupun di bahu jalan masih banyak kendaraan parkir sembarangan khususnya truk-truk besar, masih banyak juga terdapat material proyek pada bahu jalan dan kendaraan berputar balik tidak pada tempatnya.

Gambar VI. 15 PJU yang tidak menyala saat malam hari

No.	Gambaran Jalan	Rekomendasi
1	  <p>Kondisi jalan dengan marka yang sudah pudar dan pju belum berfungsi</p>	  <p>Perbaiki marka agar lebih jelas dan guard rail dilengkapi dengan reflektor serta segera memfungsikan PJU</p>
2	  <p>Kendaraan berat berhenti di pinggir jalan dan badan truk masuk ke badan jalan</p>	  <p>Memasang rambu larangan berhenti pada jalur dengan bahu sempit atau tidak lebih dari 2 meter</p>

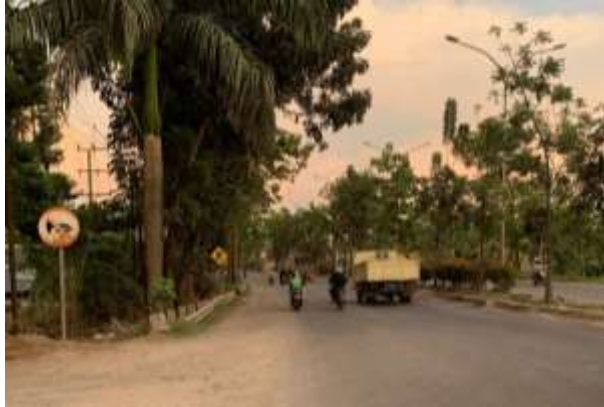
Gambar VI. 16 Rambu dilarang membunyikan klakson dan peringatan pejalan kaki

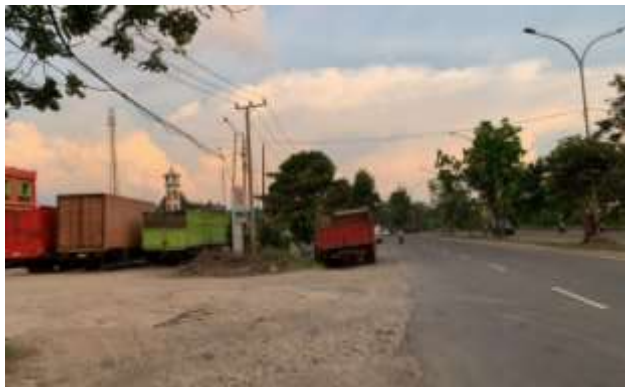
Gambar VI. 17 Truk parkir sembarangan di bahu jalan
