BAB IV PENUTUP

IV.1 Kesimpulan

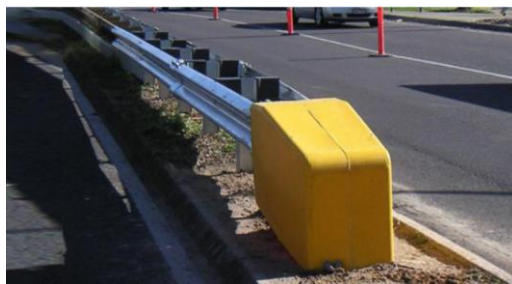
Gambar IV. 1 Contoh *extension median attenuator*
Sumber : Analisis TIM PKP Gempol – Pandaan Tol

1. Bagi PT.Jasamarga Gempol-Pandaan
 - 1) Dalam hal proteksi terhadap ujung *guardrail* , mengacu pada Panduan Teknis Manajemen Hazard Sisi Jalan (2012), berdasarkan hasil uji tabrakan dan pengalaman lapangan, untuk saat ini direkomendasikan melarang penggunaan model terminal "*fish tail*" atau "sendok" yaitu pada jalan dengan kecepatan operasi lebih dari 80 km/jam. Oleh karena itu percabangan (*diverging*) pada simpang susun atau pada rest area dan tiang-tiang lampu untuk dapat menggunakan bantalan tabrakan (*crash cushion*) berupa *extension median attenuator* yang dapat menyerap energi dari kendaraan yang menabrak dan bertahap akan melambat lalu terkendali berhenti.

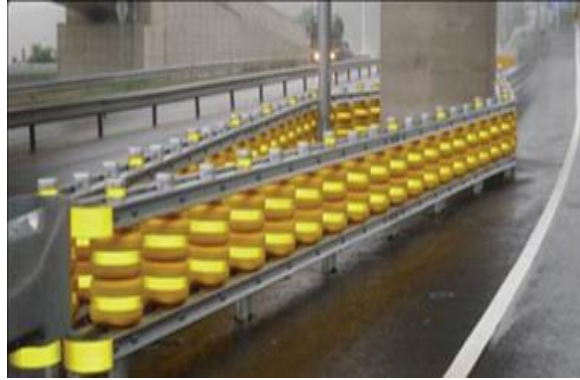
Gambar IV. 2 Contoh Roller Barrier
Sumber : Analisis TIM PKP Gempol – Pandaan Tol

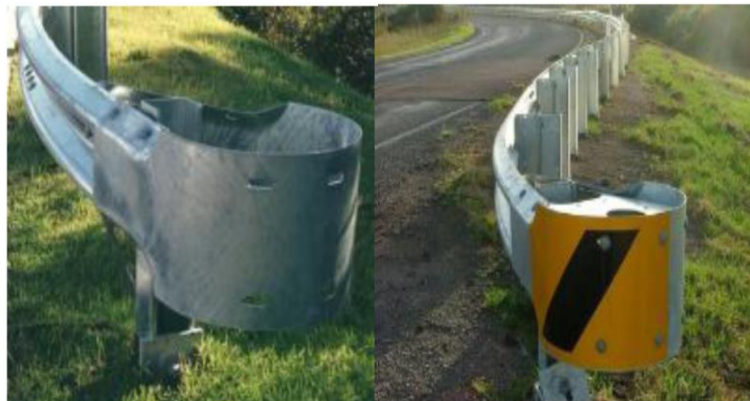
Gambar IV. 3 Contoh terminal jenis bullnose dan modified eccentric loader terminal (MELT)
Sumber : Analisis TIM PKP Gempol – Pandaan Tol

Untuk guard rail yang dipasang di sisi kiri jalan, direkomendasikan untuk menggunakan terminal jenis bullnose atau modified eccentric loader terminal (MELT).
