BAB IV

HASIL PELAKSANAAN MAGANG 1

IV.1 Penerapan Pemeriksaan Persyaratan Teknis dan Laik Jalan

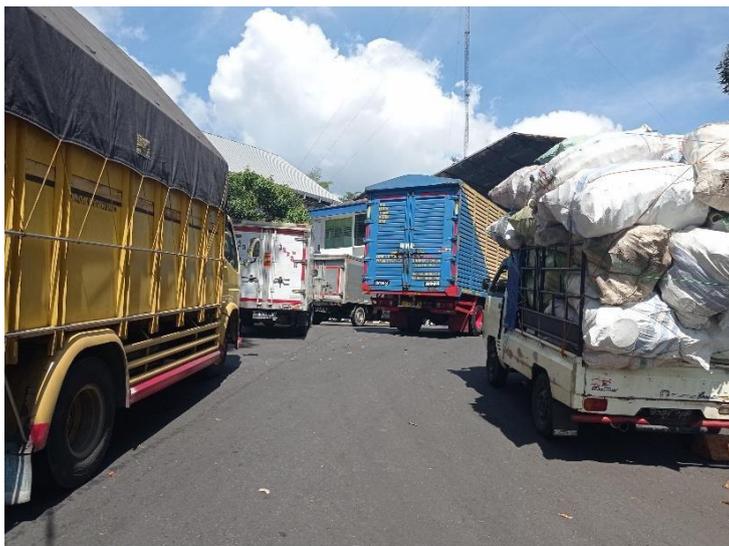
1. Tempat yang kurang memadai atau kurang luas, sehingga kendaraan harus mengantri dan menumpuk;

Gambar IV.1 Antrian Kendaraan Menumpuk

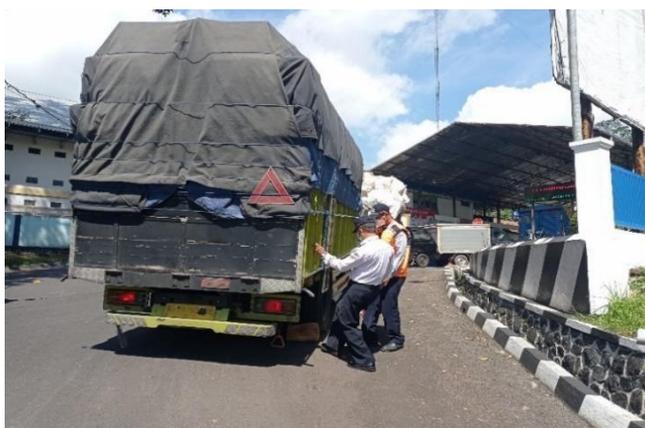
2. Tempat antri kendaraan yang menanjak, sehingga membahayakan kendaraan yang sedang mengantri dan petugas yang berada di bawah;

Gambar IV.2 Antrian Kendaraan di Medan Menanjak

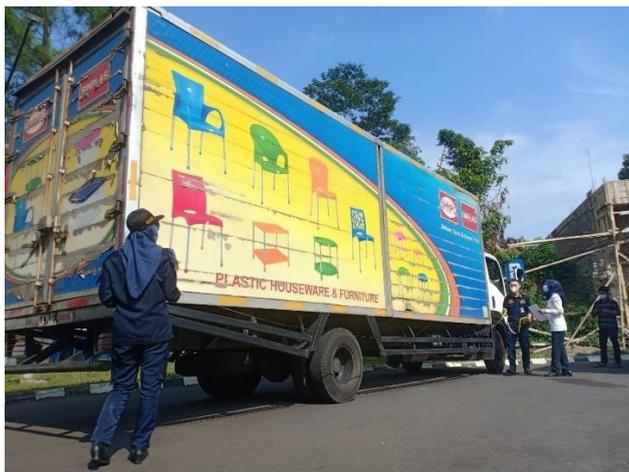
3. Kontur tanah yang kurang rata sehingga mempengaruhi hasil pengukuran dimensi kendaraan.

Gambar IV.3 Medan kurang Rata

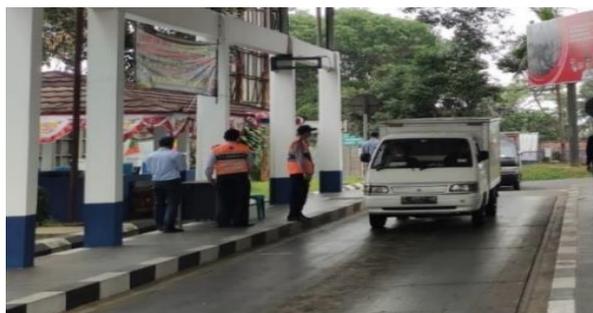
Pada proses pemeriksaan teknis dan penimbangan kendaraan bermotor, petugas juga sudah menggunakan alat pengaman diri seperti masker, topi dan sepatu.

Gambar IV.4 Penggunaan APD Pada Platform

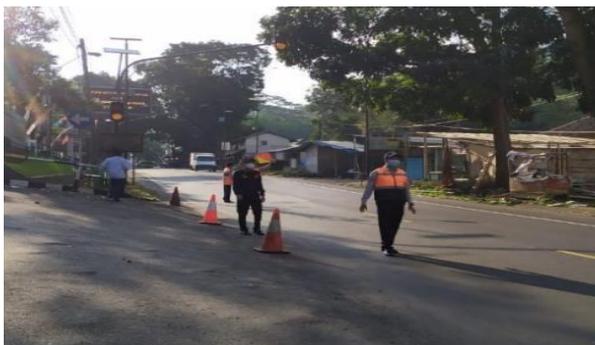
Penggunaan APD oleh pegawai UPPKB Gentong sudah sesuai standar yang berlaku, pegawai pengatur lalu lintas yang berada di pintu masuk dan keluar UPPKB sudah menggunakan rompi pemantul cahaya supaya bisa terlihat jelas oleh pengemudi kendaraan baik yang melintasi jalan mauapun yang akan memasuki UPPKB Gentong, selain itu petugas juga menggunakan masker dan topi atau pelindung kepala supaya terhindar dari polusi atau benda lain yang membahayakan. Pada saat malam hari petugas menggunakan tongkat lampu untuk membantu pengaturan lalu lintas kendaraan.

Gambar IV.5 Penggunaan APD pada Jalan

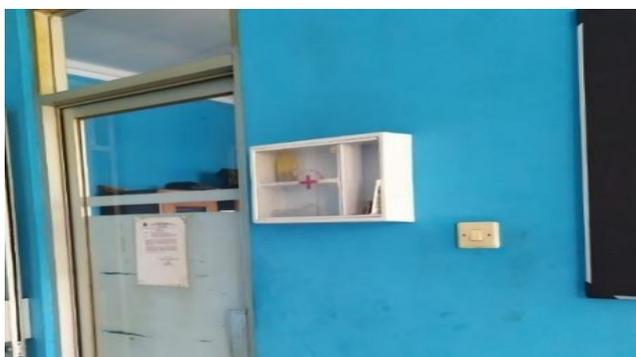
Sebagai bagian dari sistem manajemen K3, kotak P3k merupakan keperluan yang sangat penting dalam menunjang keselamatan dan keaman kerja karena berisikan obat – obatan dan perlengkapan pertolongan pertama apabila terjadi kecelakaan kerja. UPPKB Gentong sudah menyediakan kotak P3K yang dipasang di dalam gedung operasional, akan tetapi untuk isi kotak tersebut belum memenuhi standar yang ditentukan seperti pada Lampiran II Permenakertrans No.PER.15/MEN/VIII/2008 tentang pertolongan pertama pada kecelakaan di tempat kerja.

Gambar IV.6 Kotak Medis

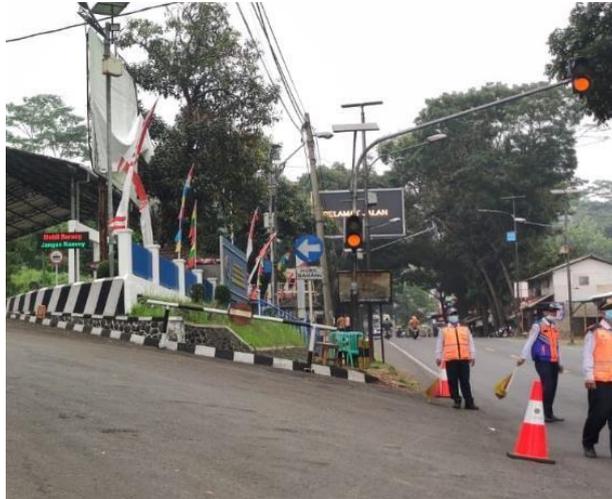
Rambu–rambu berfungsi sebagai petunjuk, penjelas mengenai keselamatan dan Kesehatan kerja, penunjuk adanya potensi bahaya dan sebagai tanda peringatan. Rambu–rambu ini dapat berupa gambar, poster, symbol–symbol atau tulisan. Di UPPKB Gentong belum ada rambu–rambu yang menerangkan K3 secara spesifik, akan

Gambar IV.7 Rambu Masuk

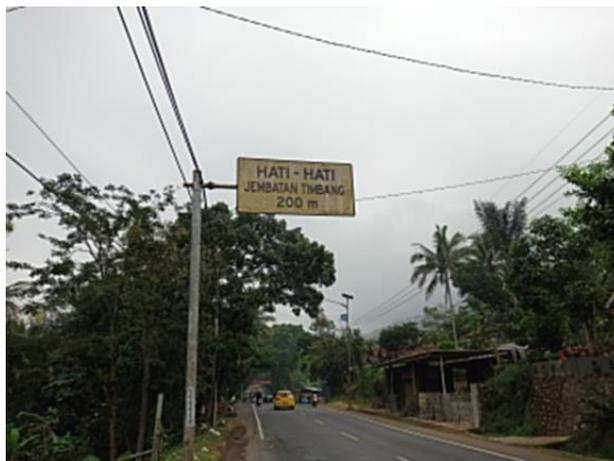
Gambar IV.8 Rambu Peringatan

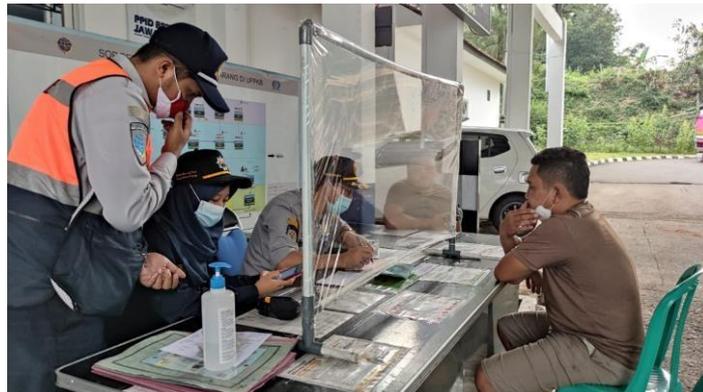
Dalam rangka pencegahan pandemi Corona Virus Disease 2019 (COVID-19) supaya tidak menyebar. Tentu saja protokol kesehatan harus dilaksanakan. Untuk pelaksanaan di UPPKB Gentong sudah cukup baik. Dimana setiap pegawai di UPPKB selalu memastikan diri dalam keadaan sehat saat bekerja, menggunakan masker, dan menjaga jarak satu sama lainnya. Untuk fasilitas penunjang protokol Kesehatan di UPPKB sudah menyediakan alat pengukur suhu badan dan sarana untuk mencuci tangan bagi pegawai atau pemilik kendaraan baik dalam bentuk wastafel

Gambar IV. 9 Penerapan 3M

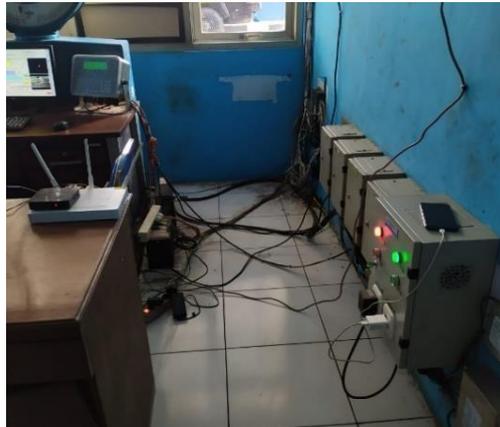
- Terjadi hubungan arus pendek karena penataan kabel yang kurang baik.
- Operator tersandung karena meja operator berada di atas pintu masuk kolong jembatan timbang dan permukaannya tidak rata dengan lantai ruangan.

Gambar IV.9 Kabel dan Meja

- Penataan kembali kabel- kabel yang ada supaya tidak berserakan dan tidak terjadi hubungan arus pendek.
- Penyediaan APAR untuk berjaga - jaga apabila terjadi hubungan arus pendek yang menyebabkan kebakaran.

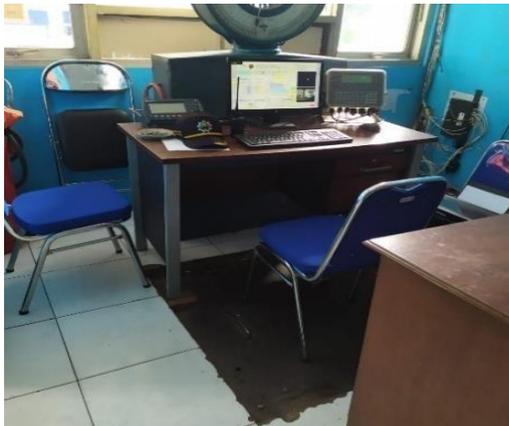
Gambar IV.10 Meja Operator

- Memindahkan meja operator jembatan timbang ke sisi lain ruangan.

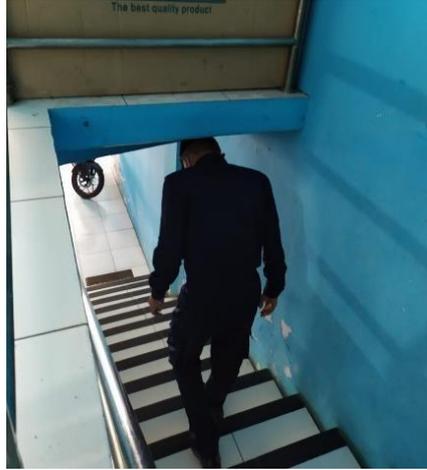
- Kepala dapat terbentur langit – langit saat naik ke lantai dua

Gambar IV.11 Tangga

- Membongkar salah satu bagian dari dua gedung operasional supaya ada ruang lebih untuk kepala saat menaiki anak tangga.

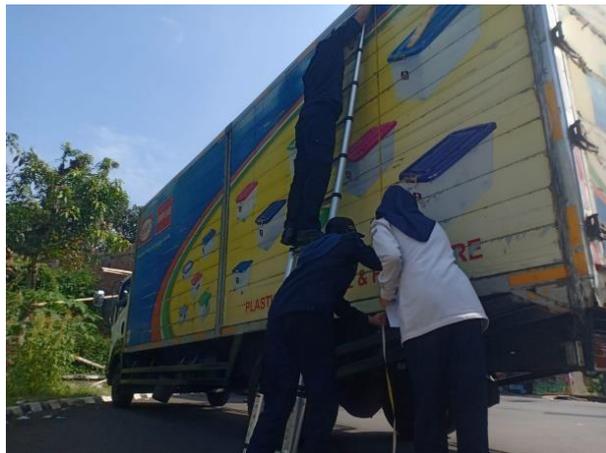
- Jatuh dari tangga saat mengukur dimensi;
- Tertimpa atau terkena barang bawaan kendaraan.

Gambar IV.12 Risiko Pengukuran Dimensi

- Menggunakan sepatu anti selip dan memperhatikan pijakan pada anak tangga saat pengukuran.
- Menggunakan APD yang sudah disediakan.
- Berhati-hati saat melakukan pemeriksaan teknis dan pengukuran dimensi.

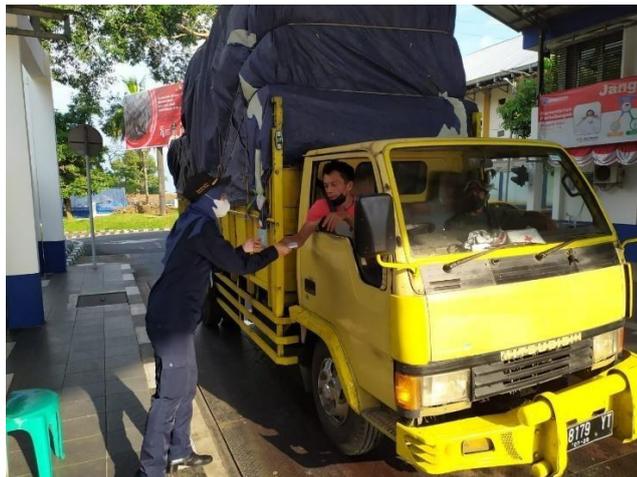
- Petugas pemeriksa dapat tersenggol kendaraan.
- Petugas pemeriksa dapat tertabak pada saat kendaraan masuk platform.
- Petugas pemeriksa dapat tertimpa atau terkena barang bawaan kendaraan.

Gambar IV.13 Risiko Pada Platform Penimbangan

- Petugas tidak boleh memasuki area platform karena akan beresiko tertabrak kendaraan yang masuk ke area platform.
- Petugas harus tetap pada posisi yang aman yaitu pada pondasi beton hitam putih pada pinggir kanan kiri area platform.

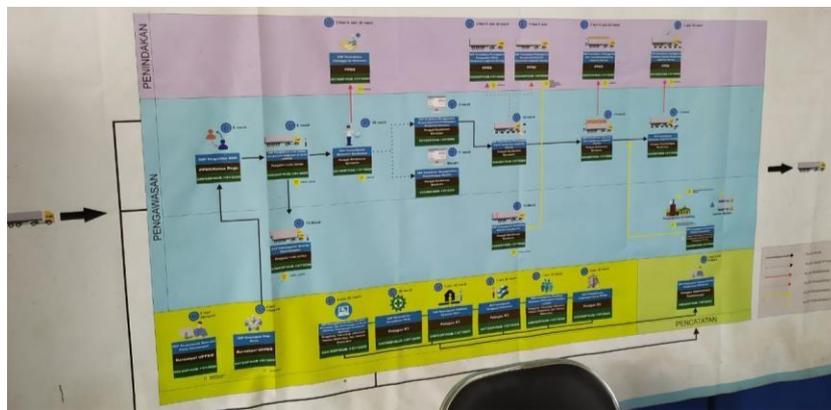
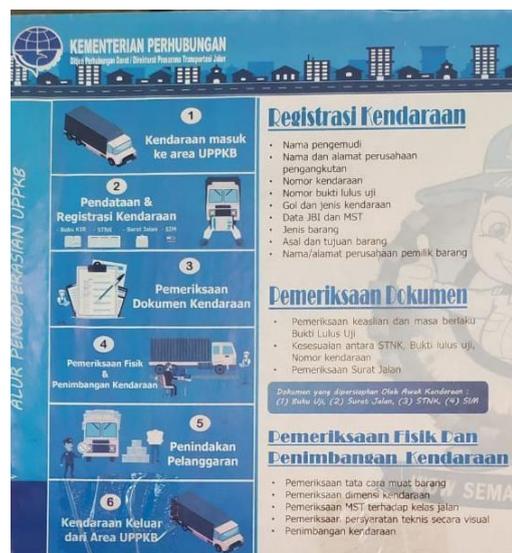
Gambar IV.14 SOP Penimbangan

Gambar IV.15 SOP Penimbangan

Pada Standar Operasional yang berlaku pada UPPKB Gentong Tasikmalaya tersebut disebutkan bahwa Kendaraan Angkutan Barang yang Masuk kemudian dilakukan hal sebagai berikut:

1. Kendaraan melakukan Registrasi;
2. Diperiksa Berkas dan Dokumennya berupa STNK, Buku Tanda Lulus Uji, SIM, dan Surat Jalan atau Delivery Order dari Perusahaan;
3. Kemudian kendaraan menuju Platform Penimbangan dan dilakukan pemeriksaan fisik kendaraan;
4. Lalu apabila kendaraan dinyatakan melanggar (Over load, Over Dimension, Berkas tidak lengkap) maka akan dilakukan penindakan oleh PPNS dan kemudian ditahan Buku Tanda Lulus Uji apabila Over Dimension atau Over Loading dan ditahan STNK apabila masa uji berkala telah habis;
5. Apabila kendaraan dinyatakan normal, maka kendaraan tersebut boleh melanjutkan perjalanan.

Namun, Standar Operasional tersebut belum dapat diberlakukan karena beberapa factor diantaranya:

1. Kendaraan Angkutan Barang yang masuk kemudian langsung menuju Platform;
2. Pada Platform kendaraan dilakukan Registrasi, Penimbangan, Pengecekan Dokumen Kendaraan;
3. Apabila kendaraan dinyatakan normal (Muatan dan Dokumen kendaraan lengkap serta aman) maka kendaraan boleh melanjutkan perjalanan;
4. Apabila kendaraan dinyatakan melanggar (Over loading dan Dimensi atau Dokumen kendaraan tidak lengkap) maka kendaraan akan diberlakukan penindakan oleh PPNS dan diberikan surat tilang. Apabila kendaraan Over load dan dimensi maka buku tanda lulus uji akan
