BAB IV

PENANGANAN DAERAH RAWAN KECELAKAAN

IV.1 Ruas KM 49-50 Jalur A

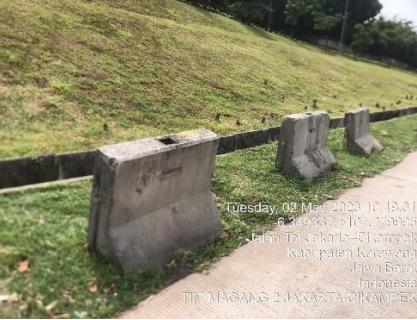
<p>Peletakkan <i>Moveable Concrete Barrier</i> sangat renggang untuk menjadi pagar pemisah Antara rumija dan daerah diluar rumija. Berfungsi sebagai pengarah lajur lalu lintas dan bisa dipindahkan sesuai kebutuhan.</p>
3	Marka Jalan

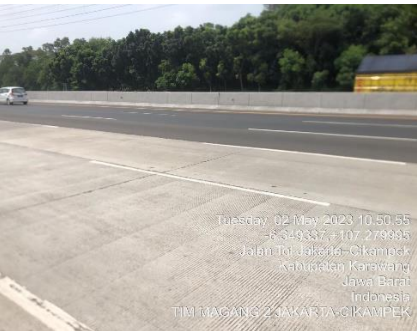
<p>Marka jalan pada KM 47-48 A sudah sesuai dengan standar dan ketentuan yang berlaku. Pemasangan marka sudah sesuai dengan Peraturan Menteri No. 67 Tahun 2018 tentang Marka Jalan. Berfungsi membantu pengemudi sebagai penunjuk saat melintas pada malam hari.</p>

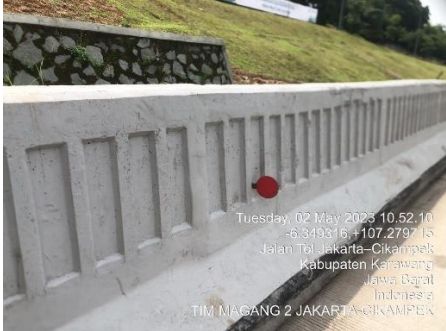
No	Jenis Perlengkapan Jalan	Gambar	Keterangan
4	Reflektor

<p>Reflektor yang terdapat di KM 47-48 A peletakkannya sudah sesuai dengan Peraturan Menteri No. 82 Tahun 2018 tentang Alat Pengendali dan Pengaman Jalan. Kondisinya masih bagus.</p>
5	<i>Median Concrete Barrier</i>	 	<p><i>Median concrete barrier</i> pada KM 47-48 A masih bagus dan kuat. Dan spesifikasi sudah dengan standarisasi yang berlaku.</p>
6	Rambu Larangan Dilarang Berhenti	 	<p>Rambu yang digunakan sudah sesuai dengan PM 13 Tahun 2018 Tentang Rambu. Peletakkannya juga sudah sesuai dengan ketentuan yang berlaku. Rambu dilarang stop tersebut dipasang karena masih ditemukannya truk yang parkir di bahu jalan.</p>
7	<i>Guardrail</i>

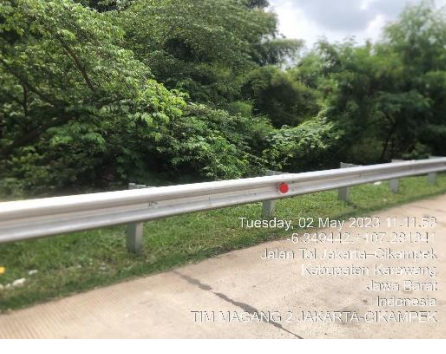
<p>Peletakkan <i>guardrail</i> sudah sesuai dengan Peraturan Menteri No. 82 Tahun 2018 tentang Alat Pengendali dan Pengaman Jalan. Kondisi Guardrail cukup baik dalam menahan benturan dari kendaraan.</p>

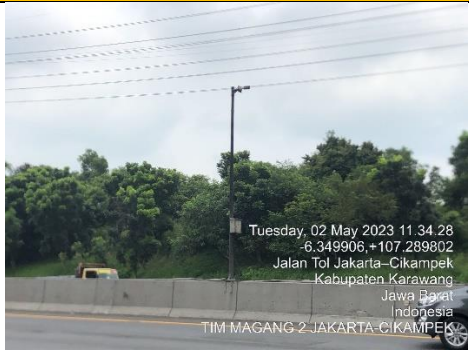
No	Jenis Perlengkapan Jalan	Gambar	Keterangan
8	CCTV

CCTV di KM 47-48 A yang berfungsi memonitor kondisi lalu lintas dalam kondisi baik.

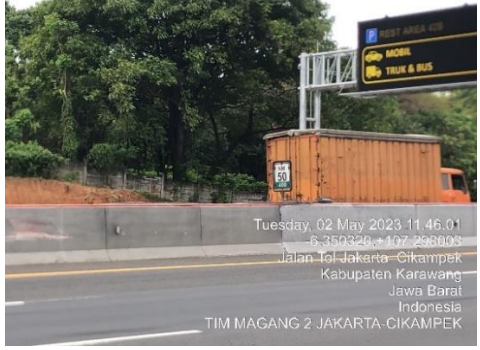
No	Jenis Perlengkapan Jalan	Gambar	Keterangan
1	Patok Kilometer

<p>Patok KM 50 A masih terlihat bagus dan sesuai dengan standar yang berlaku. Kondisi patok KM masih terlihat baik.</p>
2	Guardrail

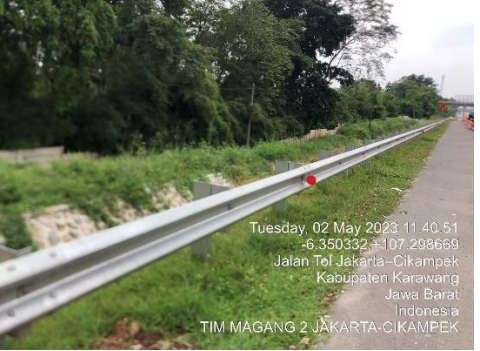
<p>Peletakan <i>guardrail</i> sudah sesuai dengan Peraturan Menteri No. 82 Tahun 2018 tentang Alat Pengendali dan Pengaman Jalan. Kondisi Guardrail cukup baik dalam menahan benturan dari kendaraan.</p>
3	CCTV

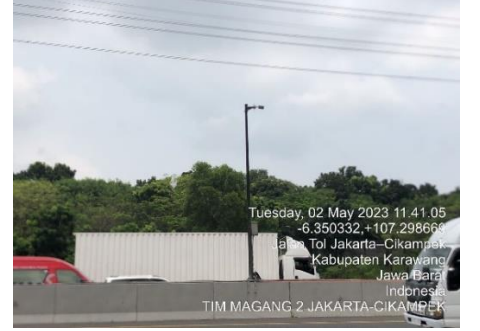
<p>CCTV di KM 50-51 A yang berfungsi memonitor kondisi lalu lintas dalam kondisi baik</p>
4	Marka Jalan

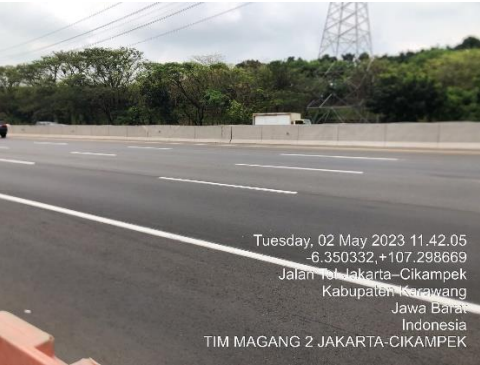
<p>Marka jalan pada KM 50-51 A sudah sesuai dengan standar dan ketentuan yang berlaku. Pemasangan marka sudah sesuai dengan Peraturan Menteri No. 67 Tahun 2018 tentang Marka Jalan. Berfungsi membantu pengemudi sebagai penunjuk saat melintas pada malam hari.</p>

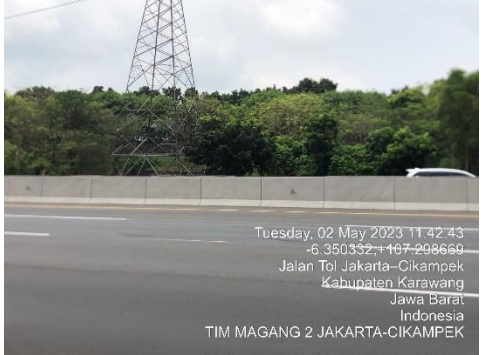
No	Jenis Perlengkapan Jalan	Gambar	Keterangan
5	<i>Median Concrete Barrier</i>

<p>Tuesday, 02 May 2023 11:42:43 -6.350332, +107.298669 Jalan Tol Jakarta-Cikampek Kabupaten Karawang Jawa Barat Indonesia TIM MAGANG 2 JAKARTA-CIKAMPEK</p>	<p><i>Median concrete barrier</i> pada KM 50-51 A masih bagus dan kuat. Dan spesifikasi sudah dengan standarisasi yang berlaku.</p>
6	<i>Water Barrier</i>

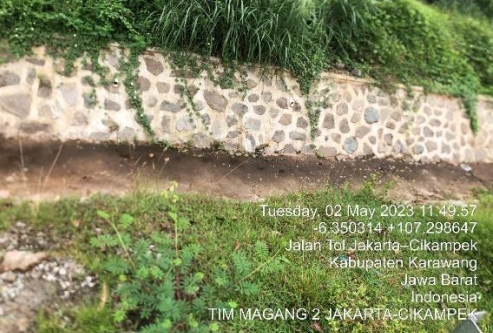
8	Drainase

<p>Tuesday, 02 May 2023 11:49:57 -6.350314, +107.298647 Jalan Tol Jakarta-Cikampek Kabupaten Karawang Jawa Barat Indonesia TIM MAGANG 2 JAKARTA-CIKAMPEK</p>	<p>Drainase pada KM 50-51 A digunakan untuk mengurangi dan membuang kelebihan air dari suatu kawasan agar lahan tersebut bisa berfungsi secara optimal sesuai dengan kegunaannya.</p>

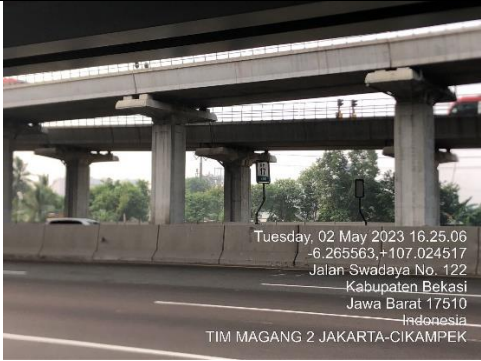
No	Jenis Perlengkapan Jalan	Gambar	Keterangan
1	Patok Kilometer

<p>Patok KM 17 B masih terlihat bagus dan sesuai dengan standar yang berlaku.</p> <p>Berfungsi penanda kejadian di jalan tol. Kondisi patok KM masih terlihat baik.</p>
2	<i>Guardrail</i>

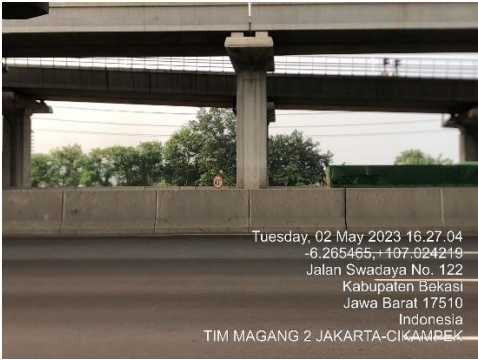
<p><i>Median concrete barrier</i> pada KM 17-16 B masih bagus dan kuat. Dan spesifikasi sudah dengan standarisasi yang berlaku.</p>

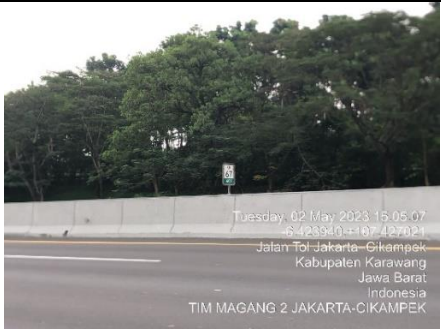
No	Jenis Perlengkapan Jalan	Gambar	Keterangan
1	Patok Kilometer

<p>Patok KM 68 B masih terlihat bagus dan sesuai dengan standar yang berlaku.</p> <p>Berfungsi penanda kejadian di jalan tol. Kondisi patok KM masih terlihat baik.</p>
2	<i>Delineator</i>

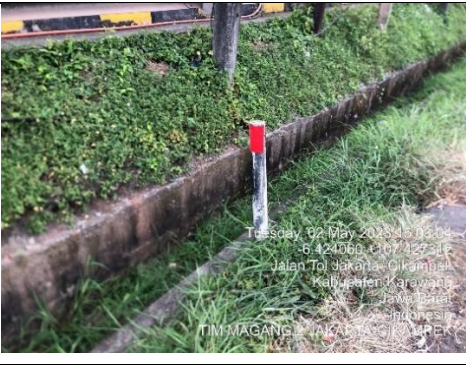
<p>Delineator berfungsi sebagai pengarah lalu lintas di letakkan di tepi jalan. Kondisi delineator dalam keadaan sudah tidak layak karena miring.</p>
3	Rambu Batas Kecepatan

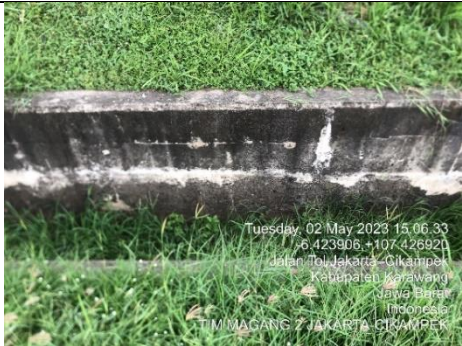
<p>Drainase pada KM 68-67 B digunakan untuk mengurangi dan membuang kelebihan air dari suatu kawasan agar lahan tersebut bisa berfungsi secara optimal</p>

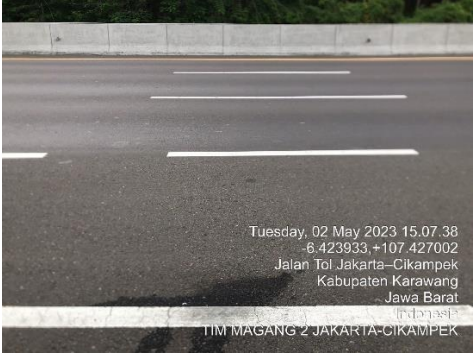
<p>Tuesday, 02 May 2023 15:07:38 -6 423933 +107 427002 Jalan Tol Jakarta-Cikampek Kabupaten Karawang Jawa Barat Indonesia TIM MAGANG 2 JAKARTA-CIKAMPEK</p>	Marka jalan pada KM 68-67 B sudah sesuai dengan standar dan ketentuan yang berlaku. Pemasangan marka sudah sesuai dengan Peraturan Menteri No. 67 Tahun 2018 tentang Marka Jalan. Berfungsi membantu pengemudi sebagai penunjuk saat melintas pada malam hari.
6	<i>Median Concrete Barrier</i>

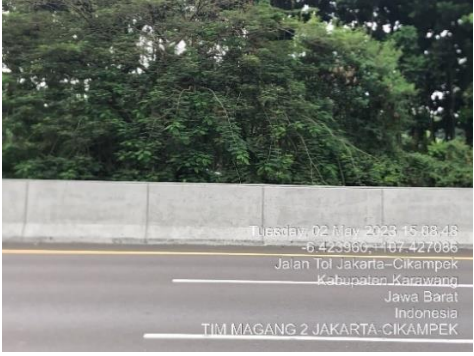
<p>Tuesday, 02 May 2023 15:08:48 -6 423936 +107 427096 Jalan Tol Jakarta-Cikampek Kabupaten Karawang Jawa Barat Indonesia TIM MAGANG 2 JAKARTA-CIKAMPEK</p>	<i>Median concrete barrier</i> pada KM 68-67 B masih bagus dan kuat. Dan spesifikasi sudah dengan standarisasi yang berlaku.
7	<i>Guardrail</i>

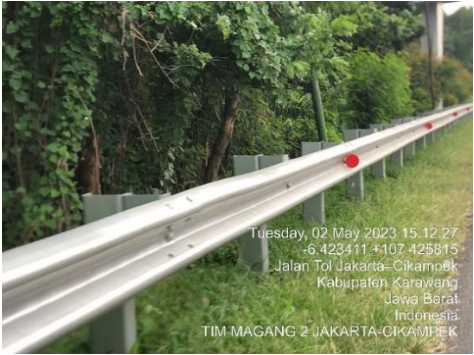
<p>Tuesday, 02 May 2023 15:12:27 -6 423411 +107 425815 Jalan Tol Jakarta-Cikampek Kabupaten Karawang Jawa Barat Indonesia TIM MAGANG 2 JAKARTA-CIKAMPEK</p>	Peletakkan <i>guardrail</i> sudah sesuai dengan Peraturan Menteri No. 82 Tahun 2018 tentang Alat Pengendali dan Pengaman Jalan. Kondisi Guardrail cukup baik dalam menahan benturan dari kendaraan.

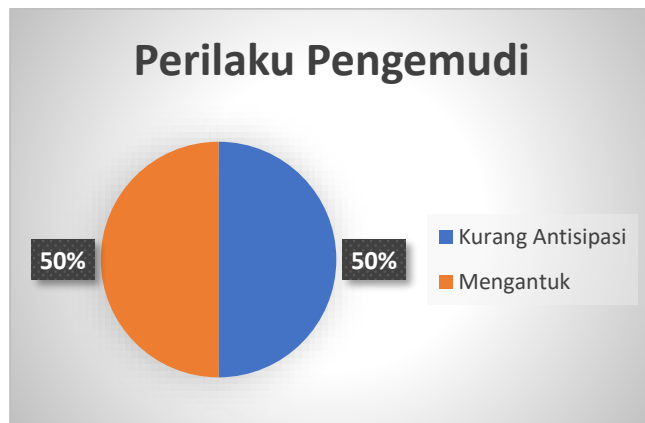
Gambar IV.50 Diagram Perilaku Pengemudi KM 68-67 Jalur B

Berdasarkan grafik di atas kecelakaan karena faktor pengemudi yang disebabkan faktor perilaku pengemudi sebesar 10 kecelakaan, mengantuk sebesar 5 kecelakaan, kurang antisipasi 5 kecelakaan. Sehingga kecelakaan yang disebabkan karena faktor pengemudi sebesar 72% dari total seluruh kejadian kecelakaan yang terjadi di KM 68-67 Jalur B.

1. Perlu adanya pemasangan *speed reducer*, memberikan efek visual kepada pengemudi untuk mengurangi kecepatan kendaraannya;
2. Perlu adanya pemasangan rambu batas kecepatan agar pengendara bisa mengendalikan kecepatan; dan
3. Perlu adanya pemasangan *warning light* pada *on ramp* untuk memperingatkan pada pengguna jalan akan adanya potensi bahaya kendaraan yang akan masuk ke jalan utama.

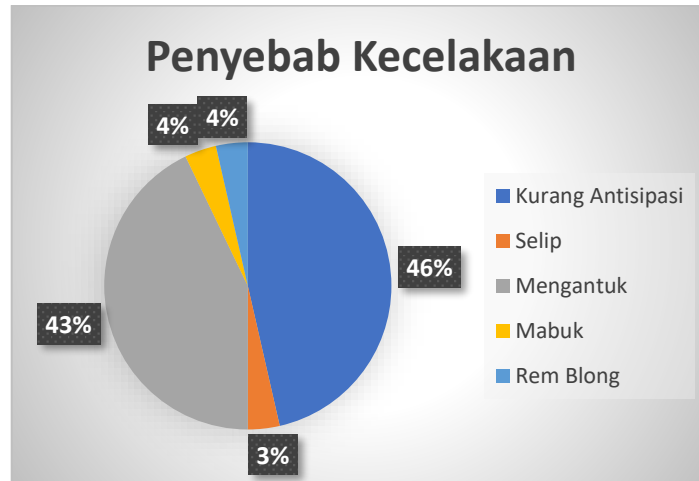
Gambar IV.52 Diagram Penyebab Kecelakaan KM 55-54 Jalur B

Diagram di atas menunjukkan bahwa faktor penyebab kecelakaan yang tertinggi adalah kurang antisipasi sebanyak 13 kejadian kecelakaan. Penyebab kecelakaan lainnya seperti selip sebanyak 1 kejadian kecelakaan, mengantuk sebanyak 12 kejadian kecelakaan, mabuk sebanyak 1 kejadian kecelakaan dan rem blong sebanyak 1 kejadian kecelakaan.

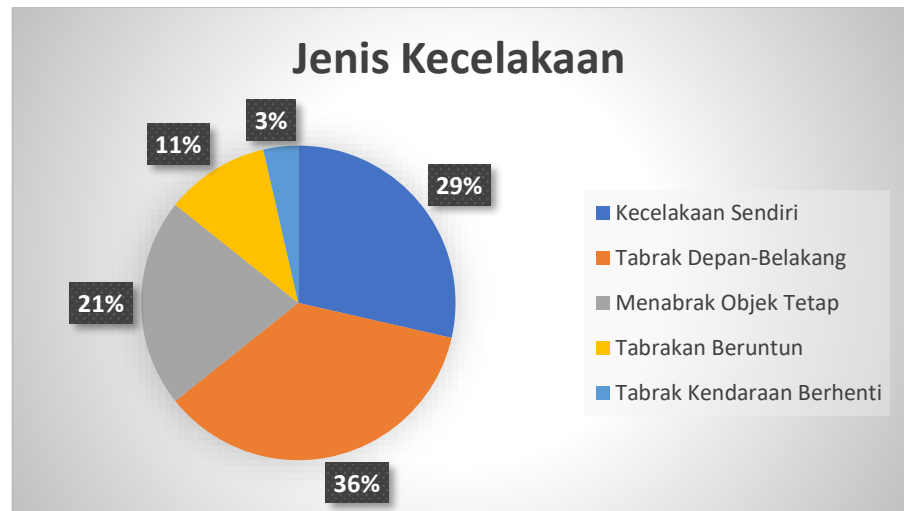
Gambar IV.53 Diagram Jenis Kecelakaan KM 55-54 Jalur B

Diagram di atas menunjukkan bahwa jenis kecelakaan tertinggi adalah tabrak depan – belakang sebanyak 10 kejadian kecelakaan. Jenis kecelakaan menabrak objek tetap sebanyak 6 kejadian kecelakaan, tabrak kendaraan berhenti sebanyak 1 kejadian kecelakaan, kecelakaan sendiri sebanyak 8 kejadian kecelakaan, dan tabrakan beruntun sebanyak 3 kejadian kecelakaan.

Kondisi ini menunjukkan bahwa kecelakaan diakibatkan oleh *human error*. Hal ini disebabkan oleh kegagalan pengemudi dalam menghadapi situasi darurat sehingga terjadi tabrakan yang berujung kecelakaan.

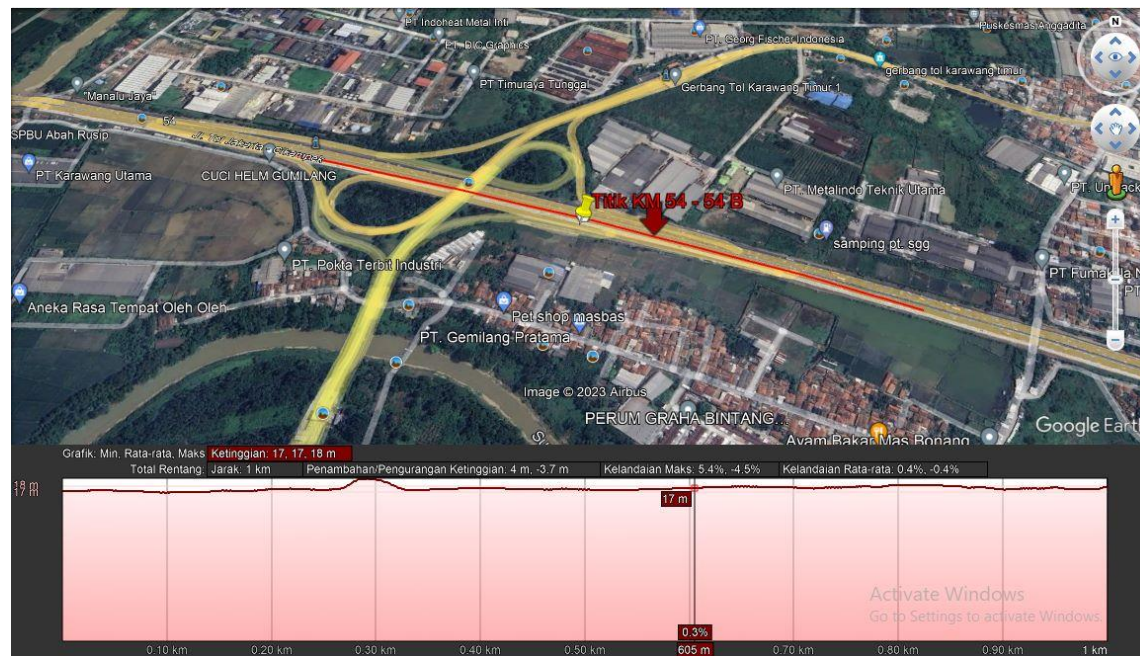
Gambar IV.54 Road Accident Mapping KM 55-54 Jalur B

Titik KM 55 - 54 B

- Faktor Kecelakaan: Mengantuk, Kurang Antisipasi, Mabuk, Rem Blong.
- Jumlah Kecelakaan
Tahun 2020: 2
Tahun 2021: 15
Tahun 2022: 11
- Total Kecelakaan: 28

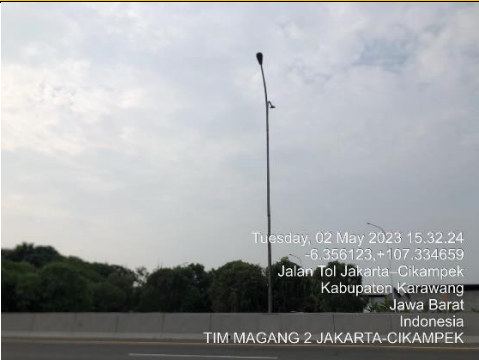
No	Jenis Perlengkapan Jalan	Gambar	Keterangan
4	Lampu PJU

<p>Alat Penerangan Jalan peletakkannya sesuai dengan PM 27 Tahun 2018 Tentang Alat Penerangan Jalan. Peletakkannya sudah sesuai dengan ketentuan yang berlaku</p>

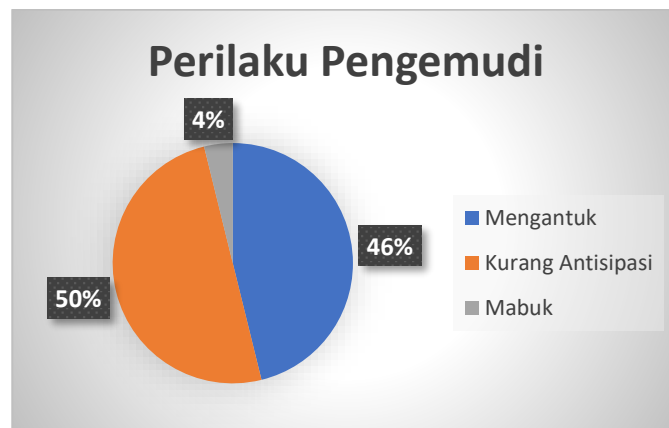
Gambar IV.60 Diagram Perilaku Pengemudi KM 55-54 Jalur B

Berdasarkan grafik di atas kecelakaan karena faktor pengemudi yang disebabkan faktor perilaku pengemudi sebesar 16 kecelakaan, mengantuk sebesar 12 kecelakaan, kurang antisipasi 13 kecelakaan dan mabuk 1 kecelakaan. Sehingga kecelakaan yang disebabkan karena faktor pengemudi sebesar 93% dari total seluruh kejadian kecelakaan yang terjadi di KM 55-54 Jalur B.
