## **BAB V**

### **PENANGANAN DAERAH RAWAN KECELAKAAN**

#### **A. Penanganan Lokasi Rawan Kecelakaan**

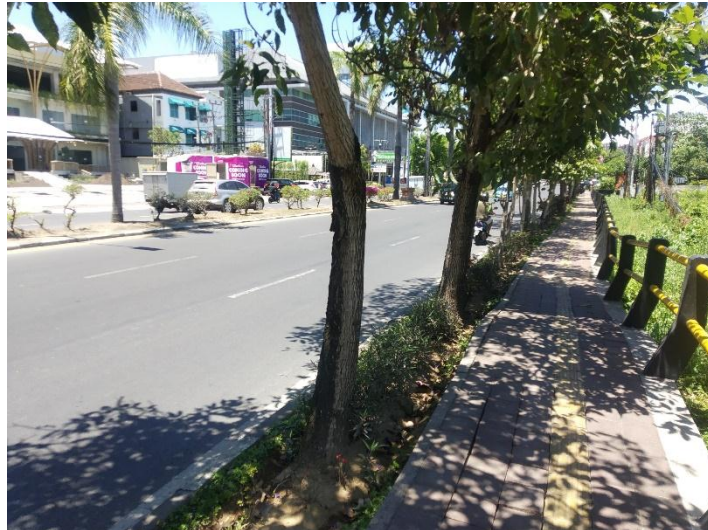
Gambar 5.22 Trotoar pada STA 0 + 800 Jalan Sunset Road  
(Sumber: Hasil Survei, 2019)

Dilihat dari kondisi trotoar di Jalan Sunset Road dalam Kondisi yang baik dan terawat dimana trotoar tersebut nyaman digunakan oleh pejalan kaki namun ada juga pengendara sepeda motor yang menyalahgunakan trotoar tersebut. Berikut Kondisi trotoar di Jalan Sunset Road STA 0 + 800 seperti terlihat pada Gambar 5.22 dan Gambar 5.23.

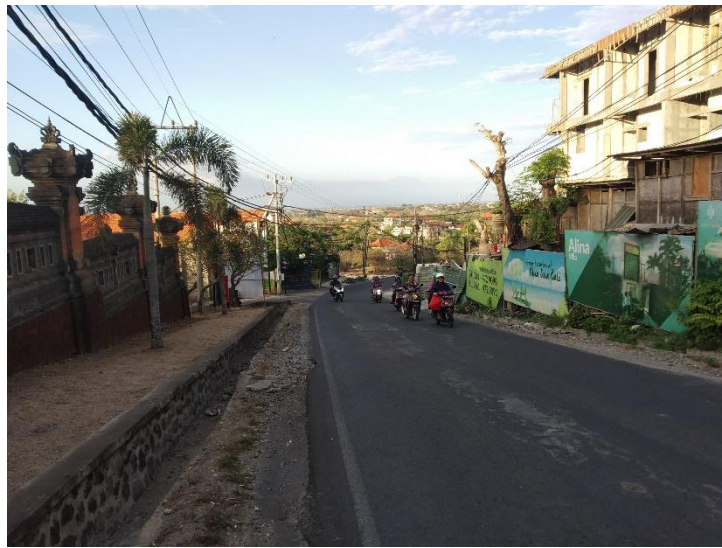
Ditinjau dari kondisi geometrik jalan pada ruas Jalan Dharmawangsa, ruas ini tidak memiliki trotoar dikarenakan lebar jalan yang kecil. di ruas ini hanya terdapat bahu jalan dan drainase. Kondisi drainase nya pun banyak mengalami kerusakan dan kurang terawat, karena tidak tersedia nya trotoar pada ruas Jalan Dharmawangsa, banyak pejalan kaki berjalan di tepi jalan karena kurangnya fasilitas pejalan kaki. Berikut merupakan kondisi bahu jalan dan drainase di Jalan Dharmawangsa STA 4 + 200 seperti terlihat pada Gambar 5.38

Gambar 5.38 Bahu jalan dan drainase pada STA 4 + 200 Jalan Dharmawangsa  
(Sumber: Hasil Survei, 2019)

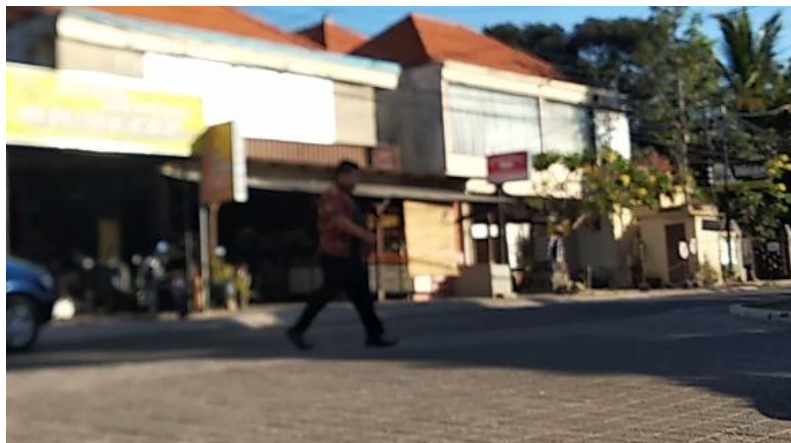
Gambar 5. 41 Pejalan Kaki Yang Menyeberang Menggunakan *Zebra cross*  
(Sumber: Hasil Survei, 2019)

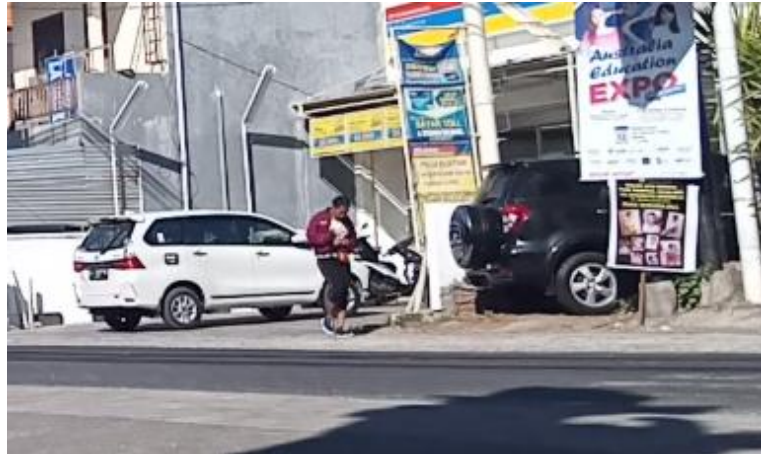
Gambar 5. 42 Aktivitas Pejalan Kaki Yang Berjalan di Tepi Jalan Bagian Barat  
(Sumber: Hasil Survei, 2019)

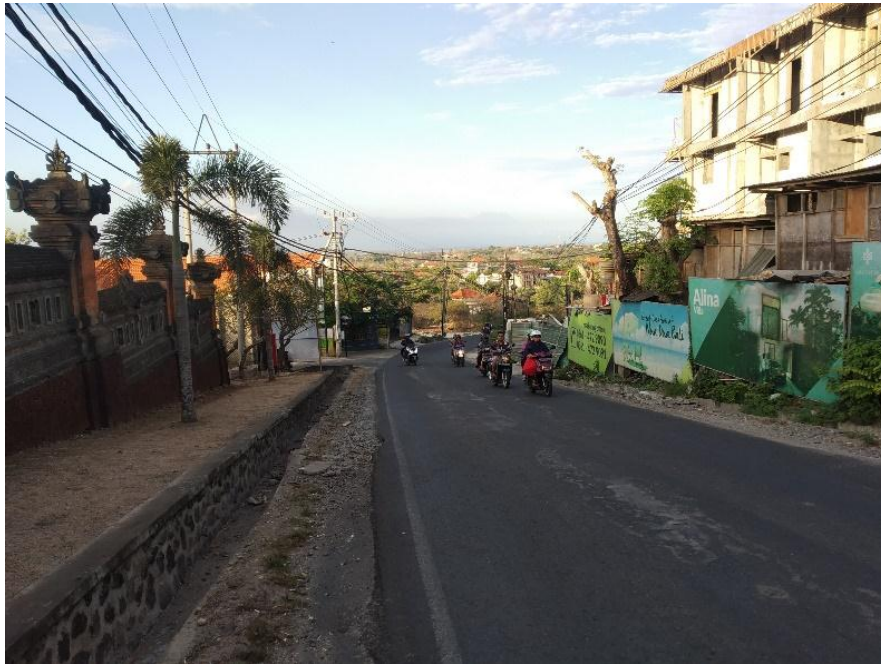
Gambar 5. 51 Kondisi Eksisting Sebelum Memasuki Turunan dan Tikungan di Kawasan Sekolah Tinggi Pariwisata Bali  
(Sumber: Hasil Survei, 2019)

Penambahan rambu peringatan tikungan kiri dan rambu peringatan tanjakan sebelum memasuki area tersebut pada arah pantai pandawa berfungsi untuk memberitahu pengguna jalan agar pengguna jalan dapat mengontrol kecepatan, Pemasangan rambu peringatan tikungan dan peringatan turunan dipasang paling sedikit 50 meter, untuk jalan dengan kecepatan rencana 60 km/jam atau kurang. Berikut merupakan kondisi eksisting Jalan Dharmawangsa:
