BAB VI
PENANGANAN LOKASI RAWAN KECELAKAAN

VI.2 Lokasi Jalan Kol. H. Burlian, Sukarami

VI.3 Lokasi Jalan Soekarno-Hatta, Alang Alang Lebar

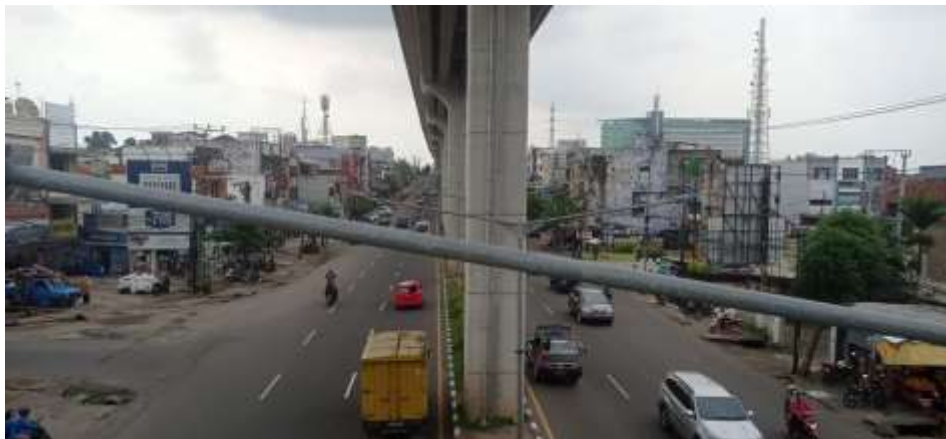
Gambar VI. 2 Lanskap Jalan Kol. H. Burlian

Jl. Kol. H. Burlian no ruas 004 terletak di Kecamatan Sukarami, Kota Palembang, Sumatera Selatan. Menurut fungsinya, jalan tersebut termasuk jalan arteri atau jalan umum yang dapat digunakan oleh kendaraan angkutan dengan kriteria memiliki jarak perjalanan jauh, kecepatan

termasuk tinggi, hingga adanya pembatasan secara berdaya guna pada jumlah jalan masuk. Tipe jalan Kol. H. Burlian 6/2 D dengan lebar rata rata 3 meter pada setiap lajunya. Area lokasi ini termasuk kawasan perkantoran dan pertokoan.

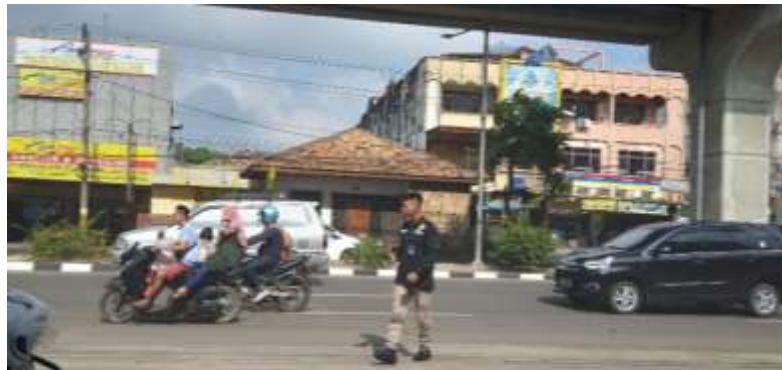
Gambar VI. 3 Kondisi arus lalu lintas Jalan Kol. H. Burlian

Dari survei lalu lintas yang dilakukan pada jam sibuk, diketahui bahwa kendaraan yang mendominasi pada ruas jalan tersebut adalah sepeda motor dengan jumlah kendaraan mencapai 11.567 pada jam padat pagi antara jam 07.00 – 09.00 pagi.

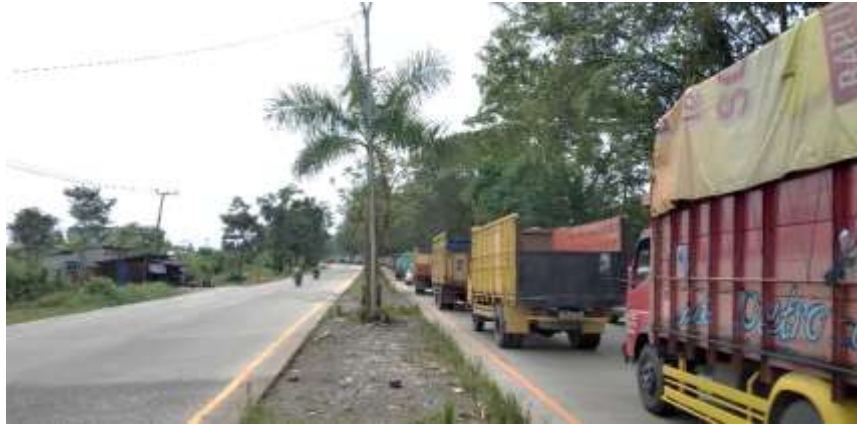
Gambar VI. 13 Lanskap Jalan Soekarno Hatta

Jl. Soekarno Hatta no ruas 006, Talang Kelapa, terletak di Kecamatan Alang – Alang Lebar, Kota Palembang, Sumatra Selatan. Menurut fungsinya, jalan tersebut termasuk jalan kolektor atau jalan umum yang dapat digunakan oleh kendaraan angkutan dengan kriteria kecepatan rencana 40 km/jam dengan lebar jalan tidak kurang dari 7 meter, kendaraan angkutan barang berat dan bus dengan as lebih dari 3 diizinkan. Tipe Soekarno Hatta, Alang – Alang Lebar 4/2 D dengan lebar rata rata 3,5 meter pada setiap lajunya. Area lokasi ini termasuk kawasan industri atau pabrik.

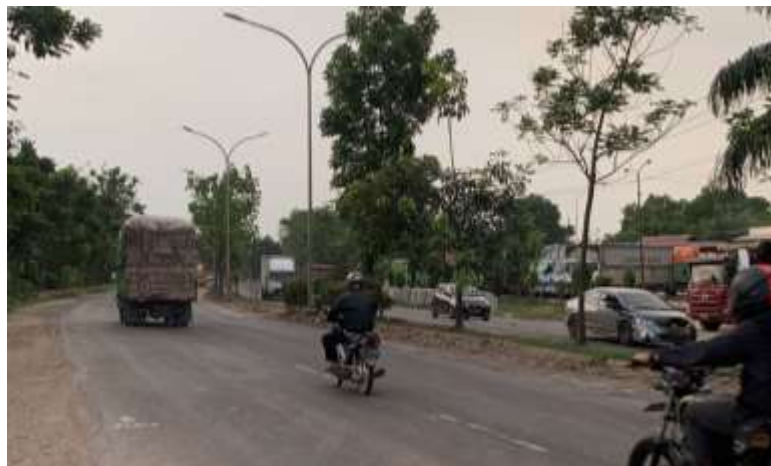
Gambar VI. 14 Kondisi lalu lintas Jalan Soekarno Hatta

Dari survei lalu lintas yang dilakukan pada jam sibuk, diketahui bahwa kendaraan yang mendominasi pada ruas jalan tersebut adalah sepeda
