# **BAB I**

## **PENDAHULUAN**

Dari uraian permasalahan di atas, maka sebuah penelitian akan dilakukan dengan fokus pada aspek yang memberikan dampak terhadap penurunan kondisi *Flyover* Tegal Gede. Penelitian ini merupakan langkah awal dalam upaya meningkatkan keselamatan jalan di *Flyover* Tegal Gede serta sebagai dasar untuk penentuan perawatan dan peningkatan lebih lanjut. Adapun penelitian yang akan dilakukan berjudul **"Evaluasi**

## **Pengaruh Beban Lalu Lintas terhadap Kondisi Jembatan (Studi Kasus : *Flyover* Tegal Gede, Kabupaten Bekasi, Jawa Barat)".**

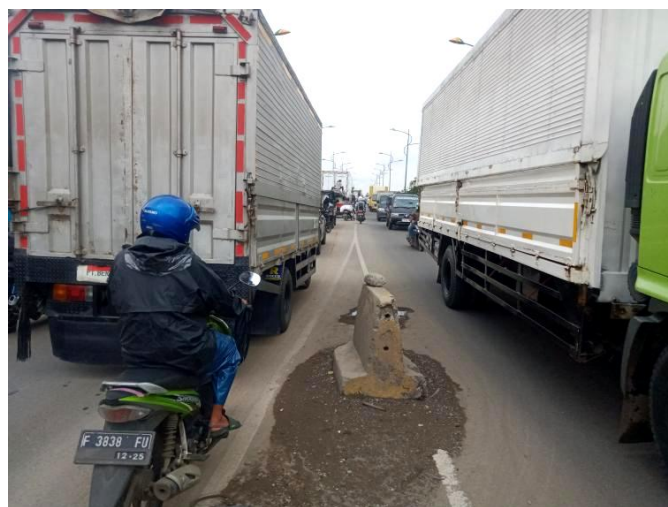
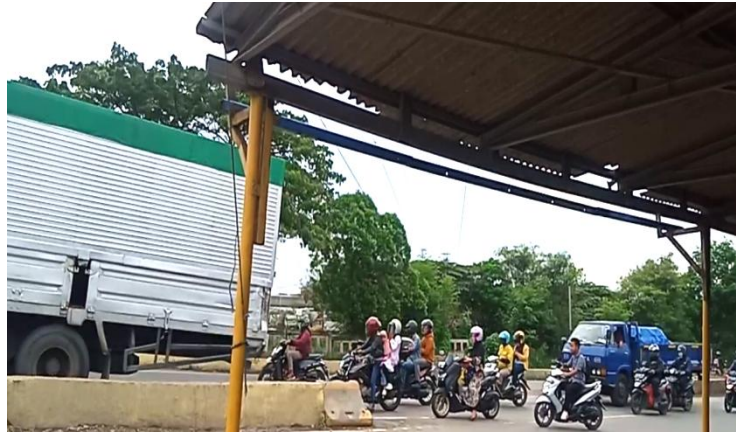
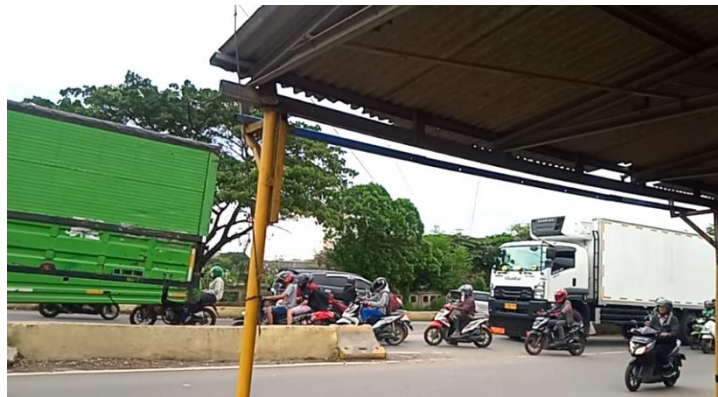
Pada 23 Oktober 2023, terjadi peristiwa kecelakaan lalu lintas yang diduga disebabkan oleh kondisi jalan di *Flyover* Tegal Gede yang kurang aman. Kecelakaan ini melibatkan kendaraan sepeda motor dan kendaraan *wingbox*, mengakibatkan satu korban meninggal dunia di lokasi kejadian. Berdasarkan informasi yang ada, kecelakaan ini terjadi akibat pengemudi sepeda motor yang terjatuh saat hendak mendahului kendaraan *wingbox* dari arah kiri. Beberapa warga berpendapat bahwa jatuhnya pengendara sepeda motor tersebut mungkin disebabkan akibat kondisi jalan yang rusak di beberapa titik *Flyover* Tegal Gede. Selain itu, beberapa warga mempertanyakan pembatasan kendaraan berat yang melewati jalur ini, mengingat seringnya kendaraan besar melintas di *Flyover* tersebut (Jati, 23/10/2023). Hal ini dianggap membahayakan pengendara kendaraan kecil ketika bertemu dengan kendaraan-kendaraan yang lebih besar dalam keadaan jalan yang memiliki kerusakan di beberapa titik.

**Gambar I. 1** (a),(b),(c) Pengendra Kendaraan Kecil dan Pengendara Kendaraan Besar di *Flyover* Tegal Gede

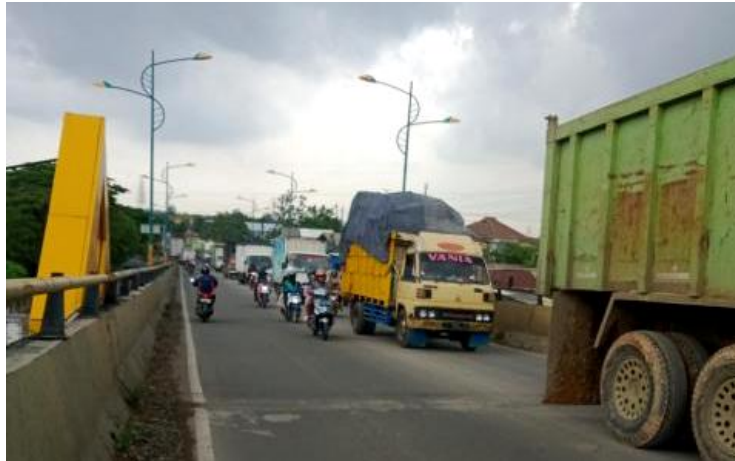
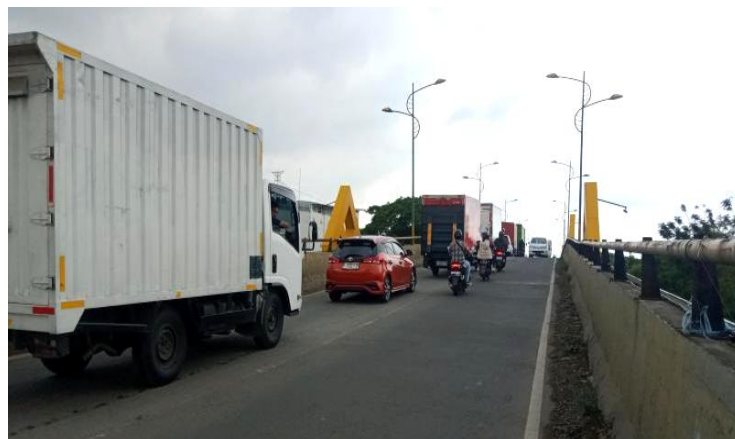
Berdasarkan survei pendahuluan, *Flyover* Tegal Gede memiliki karakteristik jalan berupa dua jalur dua arah tanpa median dengan total lebar jalan 7 m dan panjang jembatan sekitar 700 m. Kemiringan jalan berdasarkan alinyemen horizontal adalah 3%. Beberapa kerusakan pada jalan di *flyover* ini mengakibatkan arus lalu lintas melambat, terutama di bagian sambungan jembatan yang berlubang.

**Gambar I. 2** (a) & (b) Arus Lalu Lintas Melambat akibat Kemiringan Jalan dan Kondisi Jalan yang Rusak di *Flyover* Tegal Gede
