## **BAB V**

### **PENANGANAN DAERAH RAWAN KECELAKAAN**

#### **A. Penanganan Lokasi Rawan Kecelakaan**

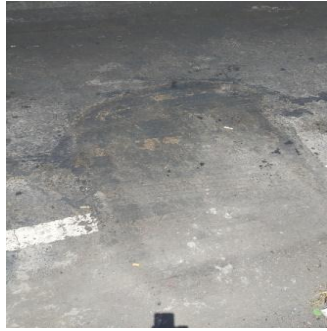
No	Jenis Kerusakan	Jumlah Kerusakan	Gambar
1	Tambalan	2

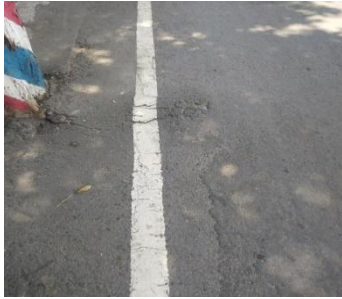
2	Retak Buaya	1

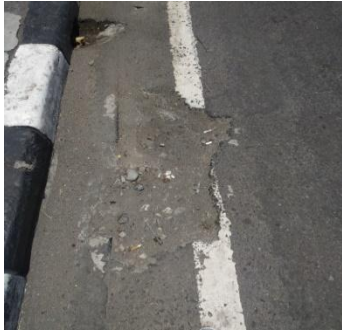
3	Lubang	1

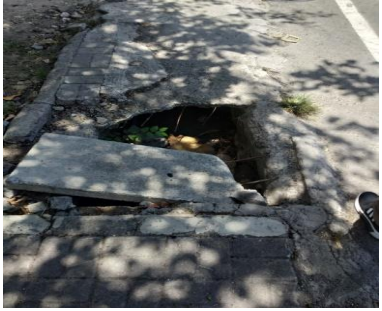
4	Drainase Rusak	2

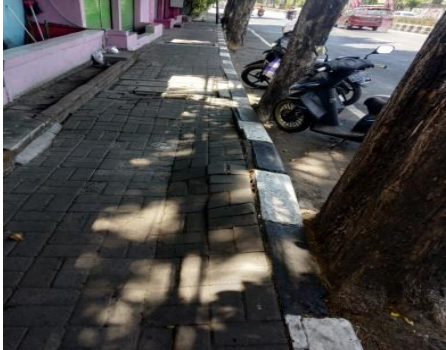
Kondisi jalan By Pass Ngurah Rai yang cukup baik karena sedikit adanya jalan berlubang , namun pada trotoar yang banyak memiliki kerusakan . Untuk perlengkapan dan kondisi jalan akan di jelaskan lebih lanjut pada bagian kondisi jalan dan perlengkapan jalan pada STA 8+000.

No.	Jenis Perlengkapan Jalan	Jumlah	Kondisi	Foto
2	Trotoar	2	Rusak

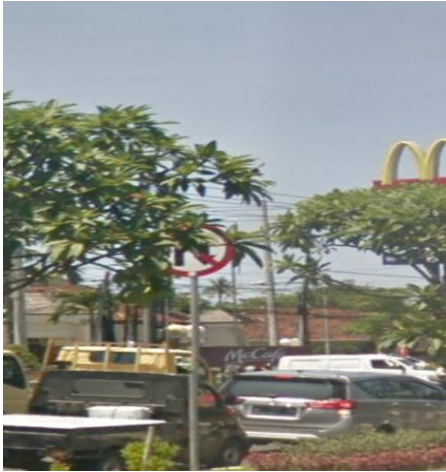
No.	Jenis Perlengkapan Jalan	Jumlah	Kondisi	Foto
5	Rambu Larangan Putar Balik/ <i>U-turn</i>	1	Baik, namun Tertutup Pohon

Dari data hasil survei diketahui bahwa STA 8+000 rambu perlengkapan jalan sudah lengkap namun masih perlu adanya perawatan, ada beberapa rambu yang tertutup oleh pepohonan sehingga penyampaian rambu tidak maksimal. Untuk fasilitas Penerangan Jalan Umum (PJU) yang dipasang di tengah median sudah semuanya menyala dan perlengkapan jalan di blackspot sudah cukup lengkap. Pada STA 8+000 terdapat rambu Larangan Berhenti, Rambu Larangan Parkir, Rambu Larangan Putar Balik/*U-turn*, Rambu Peringatan APILL, Rambu Peringatan Belok Kiri, Rambu Peringatan Belok Kanan, Rambu Petunjuk Menyeberang (ZoSS), Rambu Peringatan Persimpangan Tiga Sisi Kiri, Rambu Peringatan Banyak Lalu Lintas Pejalan Kaki Anak-anak, Rambu Peringatan Banyak Lalu Lintas Pejalan Kaki Menggunakan Fasilitas Penyeberangan, Rambu Petunjuk Kantor Imigrasi, Rambu Peringatan Pengarah Tikungan ke Kiri, Rambu Petunjuk Nama Jalan, Rambu Petunjuk SPBU, Rambu Petunjuk Lokasi Fasilitas Pemberhentian Mobil Bus Umum, Rambu Peringatan Persimpangan Tiga Sisi Kanan.

### a. Pembersihan Pepohonan yang Menutupi Perlengkapan Jalan

Di jalan By Pass Ngurahrai terdapat banyak rambu-rambu tetapi banyak juga yang terhalang oleh pohon. Sehingga Pada saat malam hari pejalan kaki maupun kendaraan yang akan melalui jalan tersebut tidak terlihat dengan jelas. Oleh karena itu, diusulkan pada lokasi tersebut untuk dilakukan pembersihan lahan sehingga Rambu-rambu di jalan dapat berfungsi dengan baik.

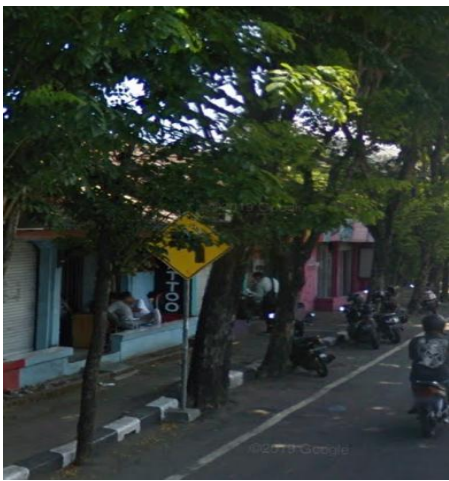
7	Rambu Peringatan Belok Kiri	3	Baik, namun terhalang Pohon

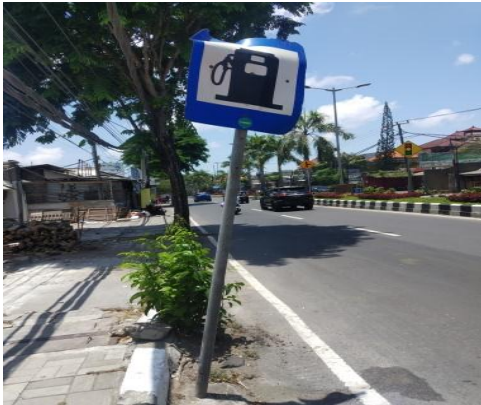
18	Rambu Petunjuk SPBU	1	Miring

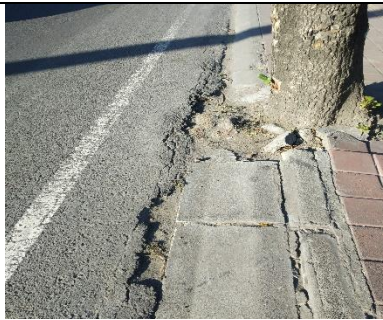
No	Jenis Kerusakan	Jumlah Kerusakan	Gambar
1	Retak Tepi	1

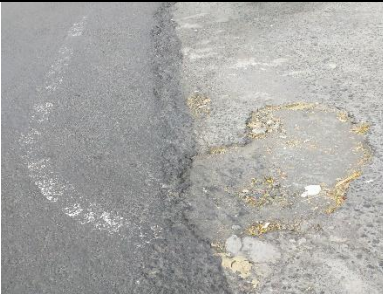
2	Lubang	1

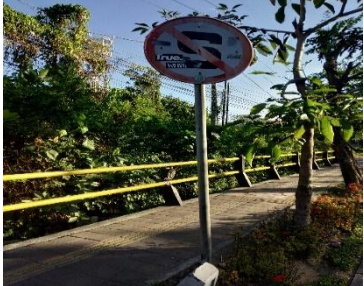
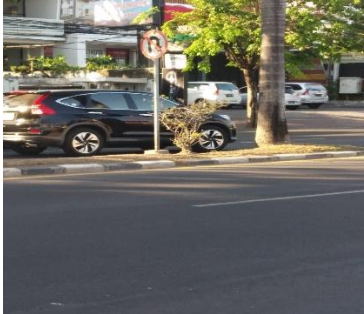
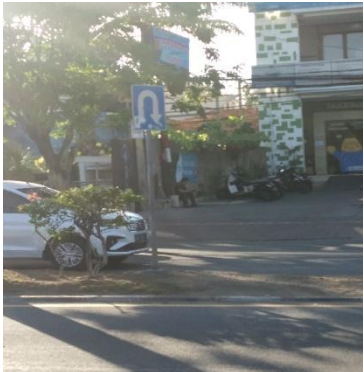
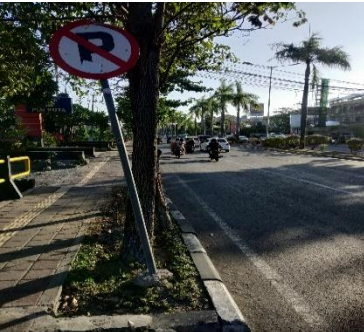
No	Jenis Perlengkapan Jalan	Jumlah	Kondisi	Foto
1	Rambu	12	<p>Kondisi rambu pudar dan banyak coretan</p> <p>Rambu sudah usang</p> <p>Ada Coretan dan tempelan</p> <p>Kondisi rambu miring dan ada tempelan yang menutupi</p>

Dari data diatas diketahui bahwa kondisi perlengkapan jalan di STA 0 + 800 Jalan Sunset Road masih perlu adanya penambahan perawatan perlengkapan jalan. Kondisi Rambu Pada STA 0 + 800 dalam kondisi kurang baik, beberapa rambu sudah usang, miring, serta tertutup pohon dan ranting. Perlu adanya perawatan ataupun pembaruan pada rambu tersebut. Pada perlengkapan marka jalan perlu adanya pengecatan ulang karena terdapat beberapa marka yang telah memudar. Untuk PJU di Ruas Jalan Sunset Road masih ditemukan beberapa yang tidak menyala. Perlu diperlukan Perawatan agar PJU dapat menyala dan dengan membersihkan pohon di tengah median agar tidak menghalangi penerangan jalan.

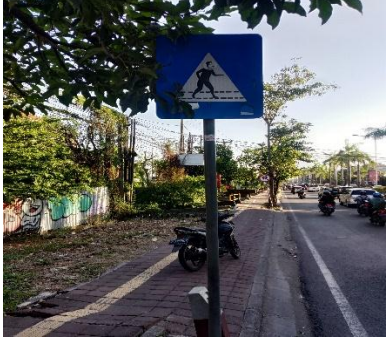
<p>Tertutup Pohon</p>

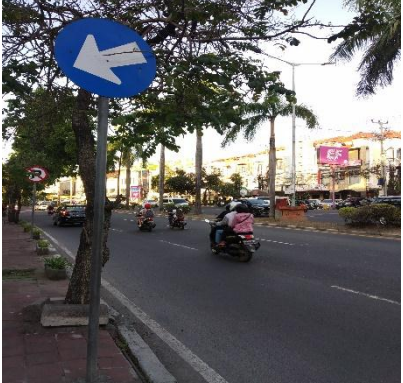
<p>Miring dan Tertutup Ranting</p>

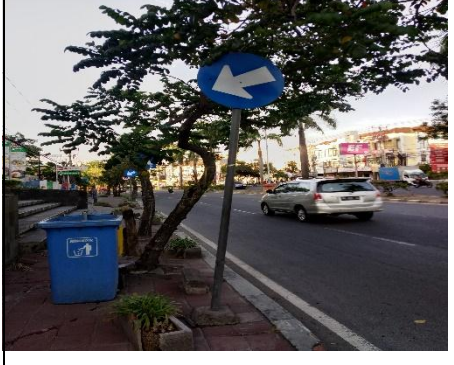
<p>Miring dan Tertutup pohon</p>

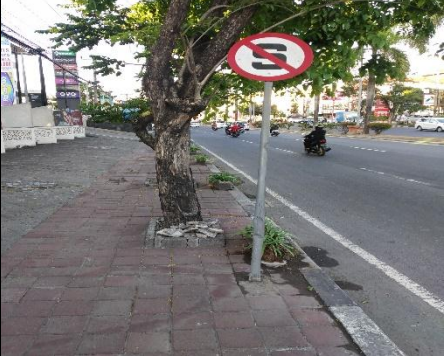
Miring

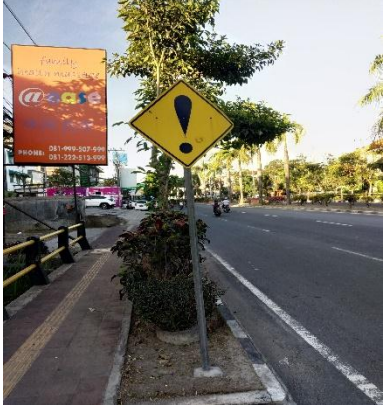
Rambu Sudah usang

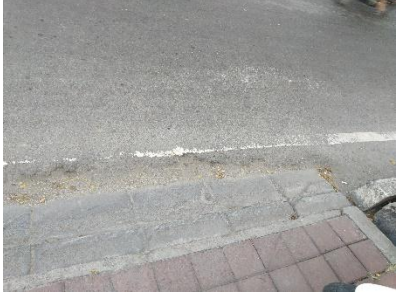
2	Marka	-	Pudar

### a. Pengecatan Ulang Marka

Menurut PM 34 tahun 2014 tentang Marka Jalan disebutkan bahwa marka berfungsi untuk mengatur lalu lintas, memperingatkan, atau menuntun pengguna jalan dalam berlalu lintas. Kondisi marka jalan di lokasi rawan kecelakaan sudah memudar bahkan sudah hamper hilang. Di antaranya baik marka tengah, marka tepi maupun marka zebracross. Pengecatan perlu dilakukan karena kondisi marka sudah mulai memudar yang mengakibatkan beberapa kendaraan melewati batas lajur yang diperbolehkan. Hal ini dapat membuat kendaraan melaju pada lajur yang berlawanan arah yang dapat berpotensi terjadi kecelakaan. Selain itu pada saat malam hari marka dapat terlihat dan menginformasikan tentang bentuk dan arah geometri jalan tersebut. Menurut aturan PM 34 tahun 2014 tentang Marka Jalan disebutkan bahwa marka membujur berupa garis utuh larangan bagi kendaraan yang melintasi garis tersebut dan sebagai pembatas serta pembagi jalan dengan lebar minimal 15cm.

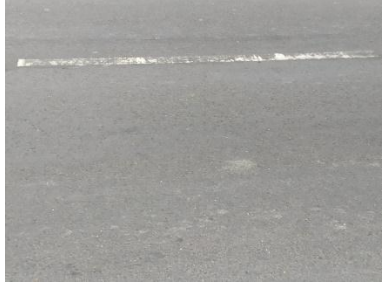
Pudar

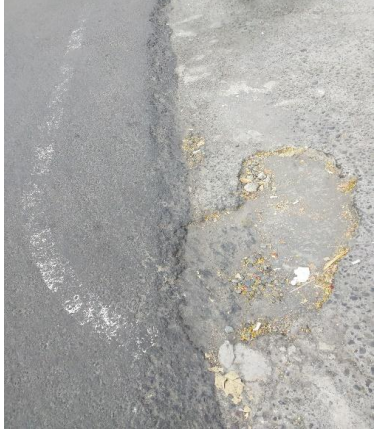
Pudar

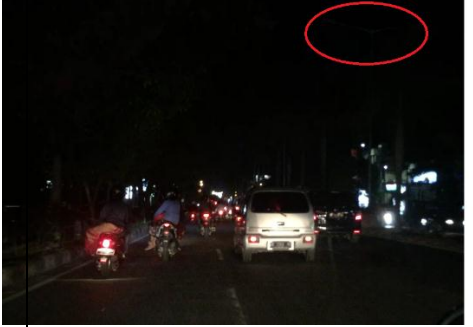
3	PJU	12	Tidak Menyala dan tertutup pohon

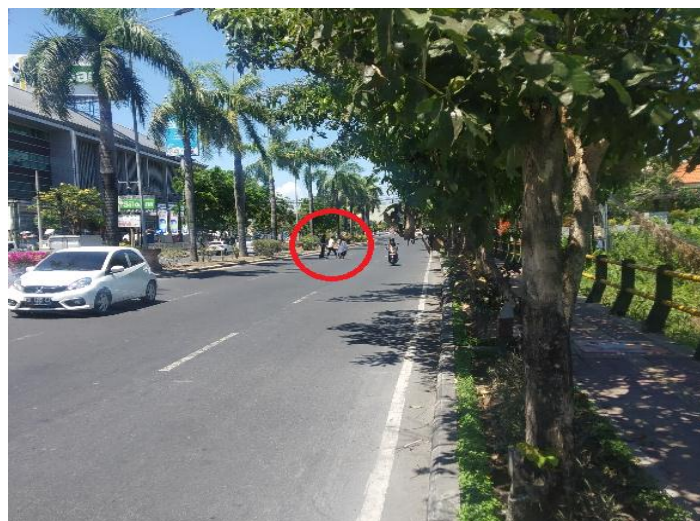
Gambar 5.24 Pejalan kaki Menyeberang Jalan  
(Sumber: Hasil Survei, 2019)

Banyaknya aktivitas pejalan kaki dikarenakan lokasi pengamatan di depan Mall Lippo Plaza yang berfungsi sebagai tarikan/bangkitan perjalanan. Ditinjau dari perilaku pejalan kaki sebagian besar masih banyak yang belum menyadari keselamatan dengan menyeberang langsung di badan jalan dikarenakan belum ada fasilitas penyeberangan. Ditinjau dari faktor geometri jalan dimana pada STA 0 + 800 meter merupakan jalan yang memiliki alinyemen berupa geometri jalan yang lurus dan juga lebar serta tikungan panjang dimana banyak kendaraan yang melaju dengan kecepatan tinggi. Namun aspek keselamatan pejalan kaki pada lokasi tersebut masih kurang karena belum ada fasilitas penyeberangan seperti *zebra cross* yang membantu pejalan kaki untuk menyeberang.

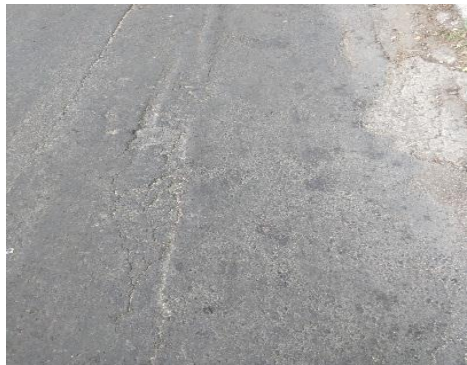
No	Jenis Kerusakan	Jumlah Kerusakan	Gambar
1	Retak	1

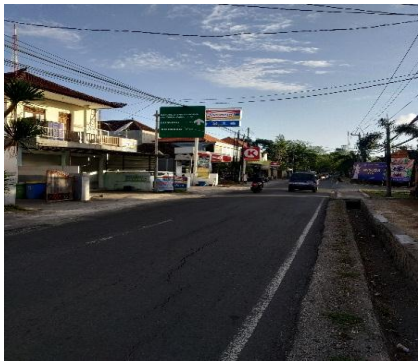
2	Retak	1

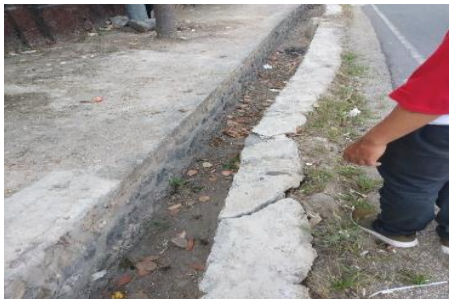
3	Sungkur	1

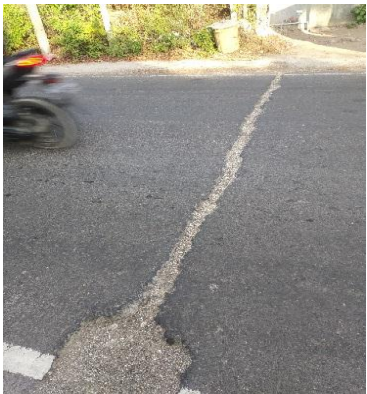
5	Tambalan	1

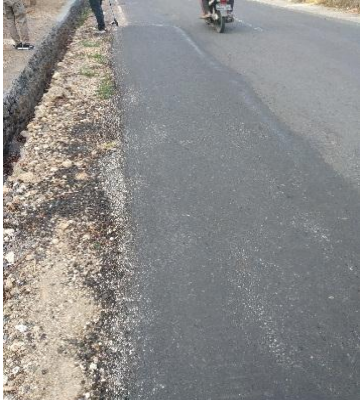
6	Tambalan	1

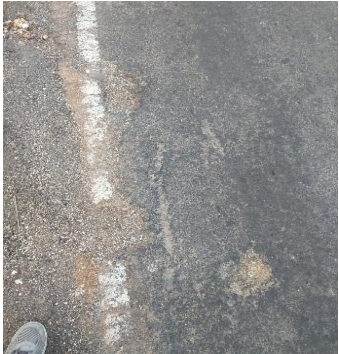
7	Jalan Berlubang	1

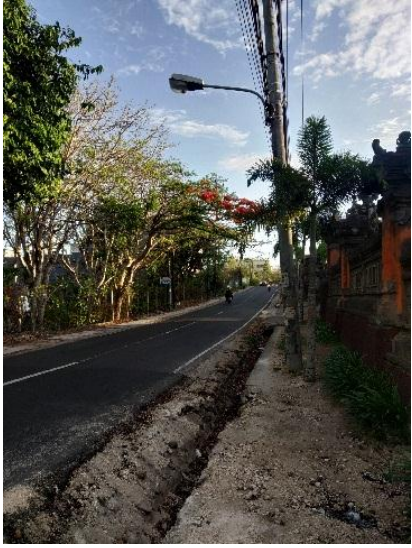
9	Drainase Rusak	1

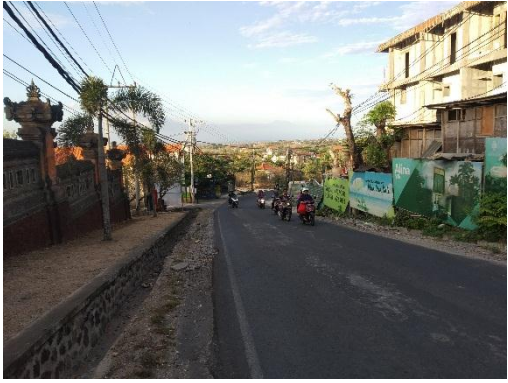
10	Drainase Rusak	1

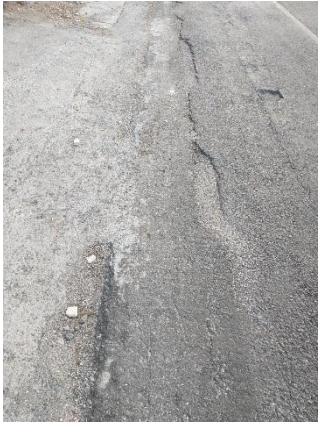
11	Retak	1

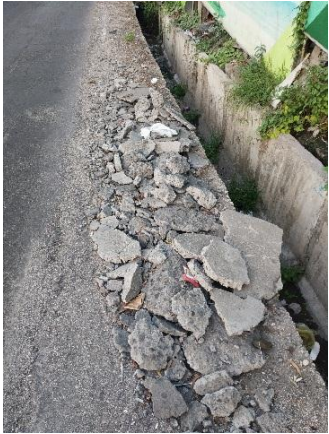
12	Drainase Rusak	1

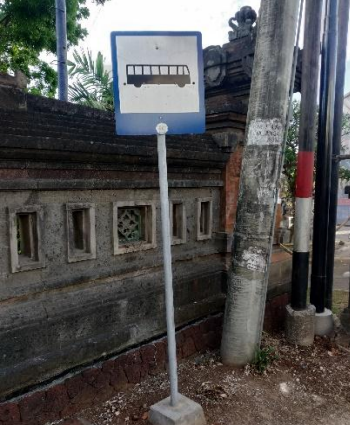
3	Rambu Petunjuk Lokasi Fasilitas Pemberhentian Mobil Bus Umum	1	Tiang sudah miring

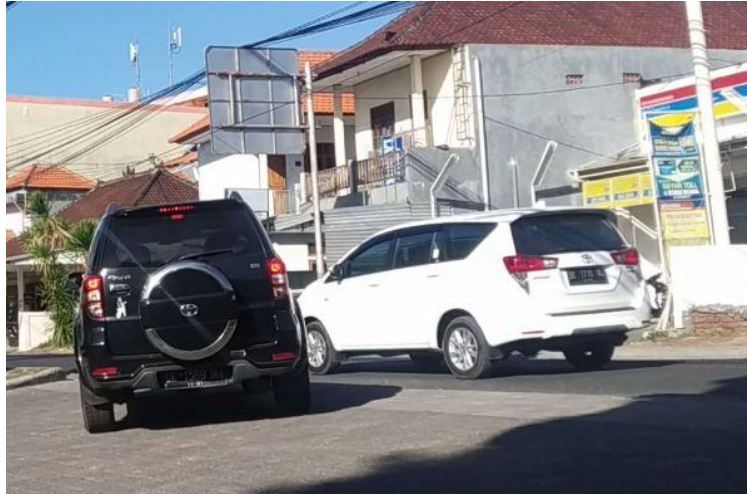
Gambar 5. 45 Konflik *Crossing*  
(Sumber: Hasil Survei, 2019)

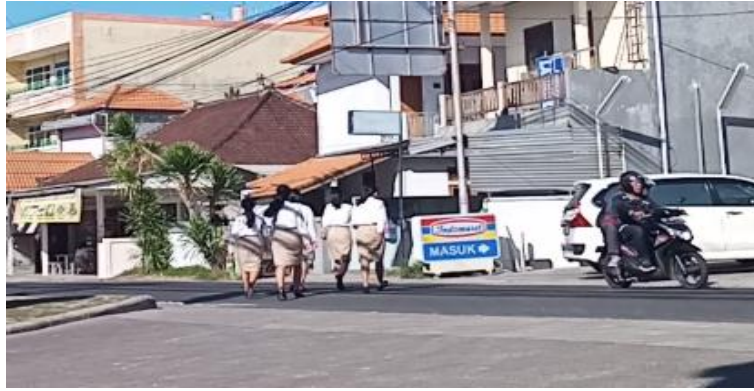
Gambar 5.40 Pejalan Kaki Yang Menyebrang Jalan Tidak Menggunakan *Zebra Cross*  
(Sumber: Hasil Survei, 2019)

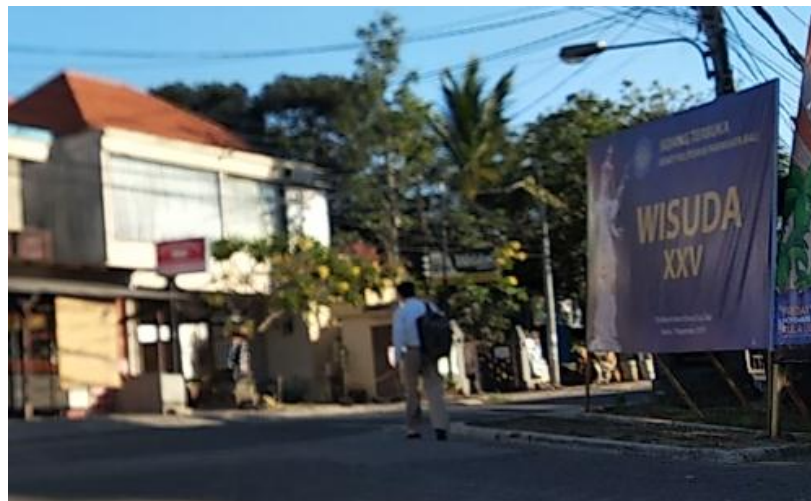
Gambar 5. 42 Aktivitas Pejalan Kaki Yang Berjalan di Tepi Jalan Bagian Timur  
(Sumber: Hasil Survei, 2019)

Maka dari itu aspek keselamatan pejalan kaki pada lokasi pengamatan belum cukup baik karena tidak terdapat trotoar dan fasilitas pejalan kaki yang memadai. tetapi

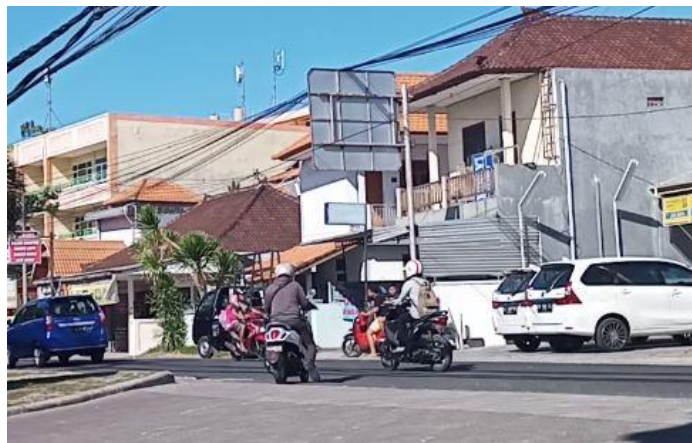
Gambar 5. 43 Konflik *Merging*  
(Sumber: Hasil Survei, 2019)

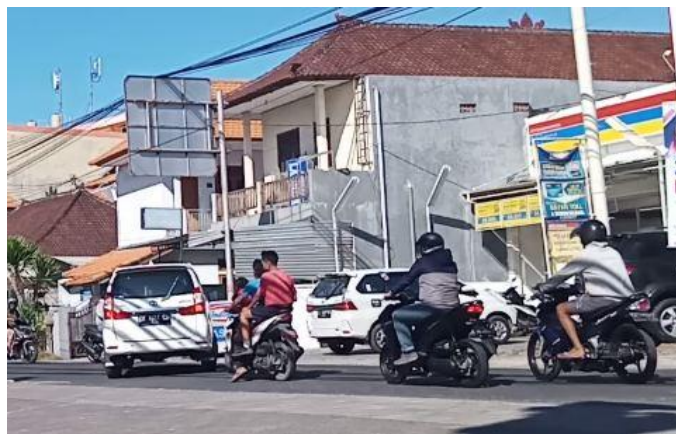
Gambar 5. 44 Konflik *Merging*  
(Sumber: Hasil Survei, 2019)

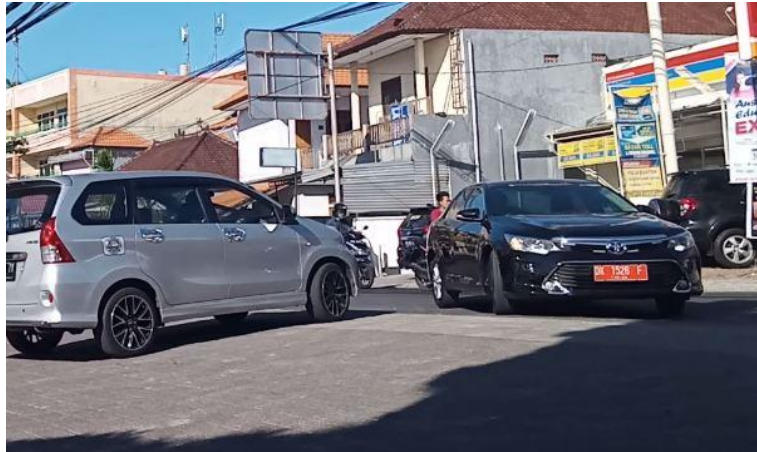
Gambar 5. 46 Konflik *Merging*  
(Sumber: Hasil Survei, 2019)

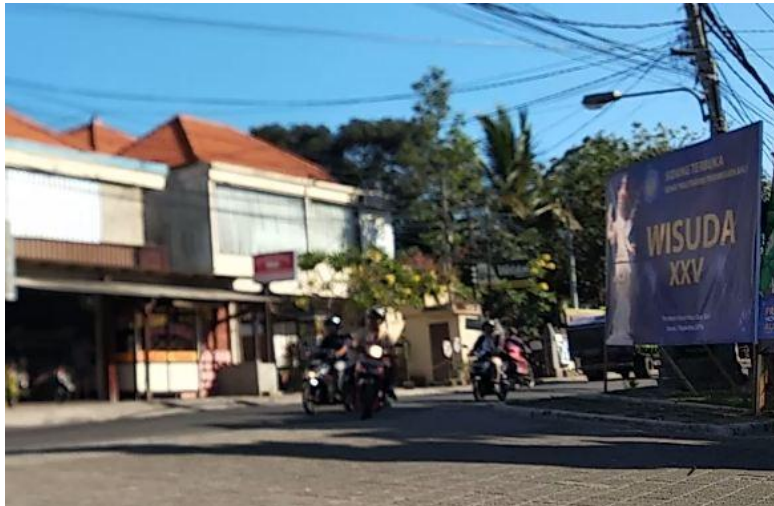
Gambar 5. 47 Konflik *Diverging*  
(Sumber: Hasil Survei, 2019)

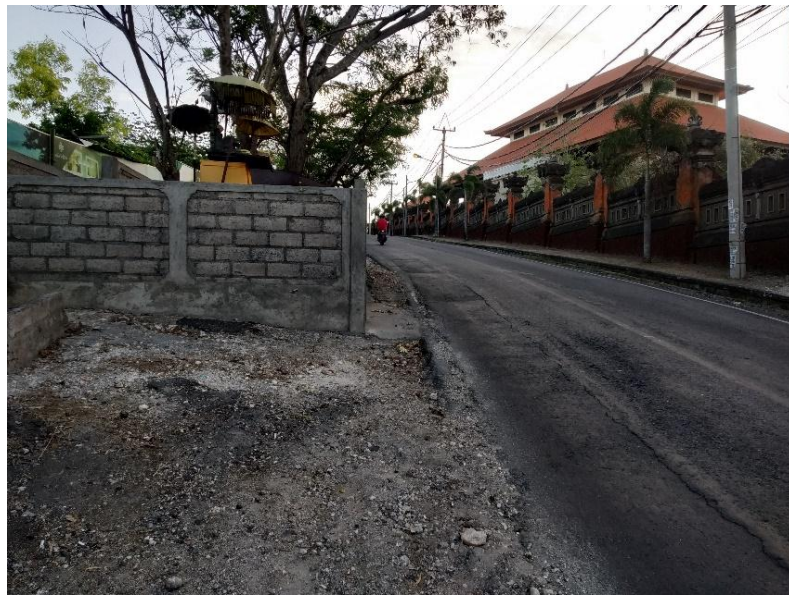
Gambar 5. 50 Kondisi Eksisting Sebelum Memasuki Kawasan Sekolah Tinggi Pariwisata Bali Berupa Tikungan Menanjak  
(Sumber: Hasil Survei, 2019)

Penambahan rambu peringatan tikungan kiri dan rambu peringatan tanjakan sebelum memasuki area tersebut pada arah pantai pandawa berfungsi untuk memberitahu pengguna jalan agar pengguna jalan dapat mengontrol kecepatan, Pemasangan rambu peringatan tikungan dan peringatan turunan dipasang paling sedikit 50 meter, untuk jalan dengan kecepatan rencana 60 km/jam atau kurang. Berikut merupakan kondisi eksisting Jalan Dharmawangsa:

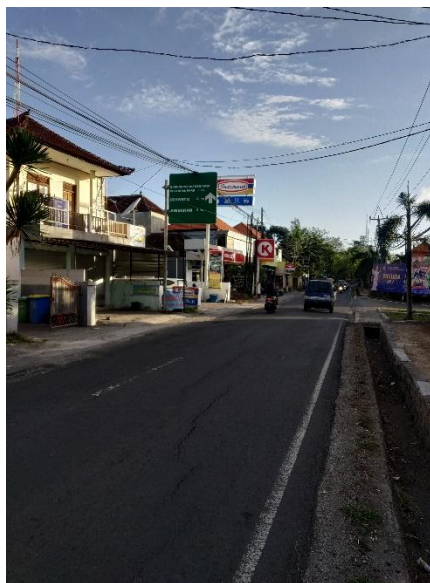
Gambar 5. 54 Kondisi Eksisting di depan STP Bali  
(Sumber: Hasil Survei, 2019)

Pemasangan trotoar dilakukan untuk meningkatkan keselamatan pejalan kaki di Jalan Dharmawangsa. Pada Jalan Dharmawangsa banyak terdapat pejalan kaki yang menyusuri maupun menyeberang. Kebanyakan dari mereka adalah mahasiswa/i STP Bali yang melakukan aktifitas di sekitar kampus. Baik berangkat ke kampus maupun pulang kampus. Banyak dari mereka yang masih menyusuri jalan pada bahu jalan dikarenakan tidak tersedianya trotoar pada lokasi tersebut.
